Lote 4 - Rota: Contorno

FRATAR
ENGENHARIA CONSULTIVA

Diagnóstico da Calçada	Qualidade do Serviço	
Endereço: Av.Contorno, 3771	80	B
Data do Registro: 09/11/2019 15:28:56		
Num. Lote CTM: 70960000270

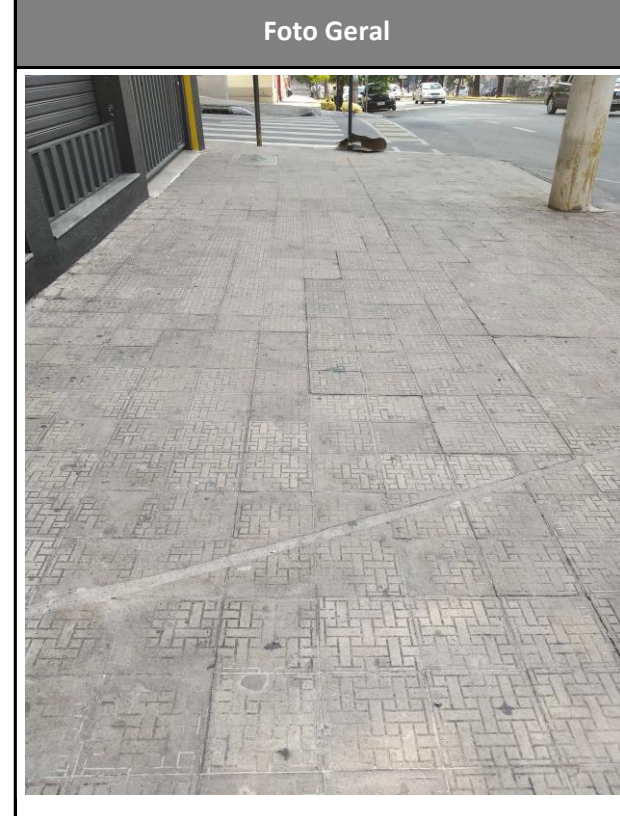
ID	Itens Avaliados	Respostas	Nota
P_1	O Mobiliário urbano está dentro da faixa de serviço de 70 cm ?	Sim	-
P_2	Qual a largura livre do Passeio ?	Acima de 1.50 m	10
P_3	Tipo de revestimento da calçada ?	Ladrilho Hidráulico	10
P_4	Existência de Buracos ?	Nenhum	10
P_5	Condições Gerais do Piso e meio-fio da calçada ?	Ótimo(a)	10
P_6	Presença de desniveis ?	Nenhum	10
P_7	Tem rebaixamento de calçada para Pedestre ?	Não, mas deveria ter.	0
P_8	Possui piso tátil ao longo da Calçada ?	Não	-
P_9	A calçada Possui Rebaixamento de Veículos correto ?	Sim	10
P_10	Existência de altura livre menor que 2,10 m ?	Não	-
P_11	O Passeio está no padrão da SMPU ?	Não	0
P_12	A testada possui prática de estacionamento sobre o passeio ?	Não	10
P_13	Existe algum dispositivo de Drenagem sobre a calçada ?	Não	0
P_14	Existe PED em frente a testada ?	Não	-
P_15	Existe FTP em frente a testada ?	Sim	-
P_16	Classificação geral da calçada pelo pesquisador.	Ótimo(a)	10
