Diagnóstico da Calçada	Qualidade do Serviço	
Endereço: Rua São Paulo, s/nº	<b>66</b>	<b>C</b>
Data do Registro: 08/11/2019 07:07:52		
Num. Lote CTM: 1043480025

Diagnóstico da Calçada	Qualidade do Serviço		Complemento do Diagnóstico
Endereço: Rua São Paulo, s/nº Data do Registro: 08/11/2019 07:07:52 Num. Lote CTM: 10434800025	66	C

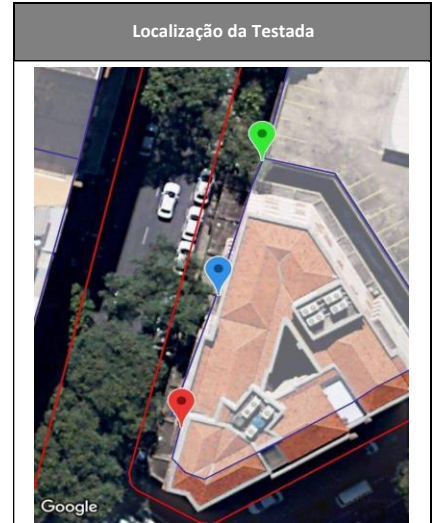
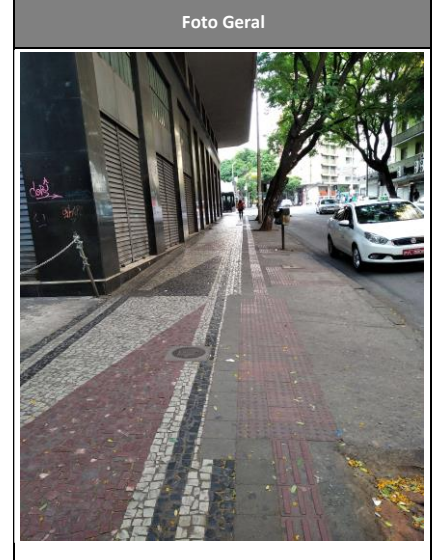
ID	Itens Avaliados	Respostas	Nota
P_1	O Mobiliário urbano está dentro da faixa de serviço de 70 cm ?	Sim	-
P_2	Qual a largura livre do Passeio ?	Acima de 1.50 m	10
P_3	Tipo de revestimento da caçada ?	Pedra Portuguesa	8
P_4	Existencia de Buracos ?	Poucos	5
P_5	Condições Gerais do Piso e meio-fio da calçada ?	Ótimo(a)	10
P_6	Presença de desníveis ?	Nenhum	10
P_7	Tem rebaixamento de calçada para Pedestre ?	Sim	8
P_8	Possui piso tátil ao longo da Calçada ?	Sim	-
P_9	A calçada Possui Rebaixamento de Veiculos correto ?	Não	0
P_10	Existencia de altura livre menor que 2,10 m ?	Não	-
P_11	O Passeio está no padrao da SMPU ?	Não	0
P_12	A testada possui prática de estacionamento sobre o passeio ?	Não	10
P_13	Existe algum dispositivo de Drenagem sobre a calçada ?	Sim	0
P_14	Existe PED em frente a testada ?	Não	-
P_15	Existe FTP em frente a testada ?	Sim	-
P_16	Classificação geral da calçada pelo pesquisador.	Ótimo(a)	10
