Diagnóstico da Calçada	Qualidade do Serviço	
Endereço: Rua São Paulo, 893	51	C
Data do Registro: 08/11/2019 07:32:37		
Num. Lote CTM: 10387800250

Diagnóstico da Calçada	Qualidade do Serviço		Complemento do Diagnóstico
Endereço: Rua São Paulo, 893 Data do Registro: 08/11/2019 07:32:37 Num. Lote CTM: 10387800250	51	C

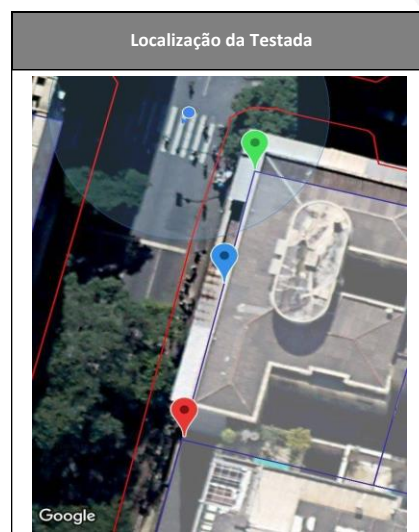
ID	Itens Avaliados	Respostas	Nota
P_1	O Mobiliário urbano está dentro da faixa de serviço de 70 cm ?	Sim	-
P_2	Qual a largura livre do Passeio ?	Acima de 1.50 m	10
P_3	Tipo de revestimento da calçada ?	Pedra Portuguesa	8
P_4	Existência de Buracos ?	Poucos	5
P_5	Condições Gerais do Piso e meio-fio da calçada ?	Péssimo	0
P_6	Presença de desníveis ?	Nenhum	10
P_7	Tem rebaixamento de calçada para Pedestre ?	Sim	8
P_8	Possui piso tátil ao longo da Calçada ?	Sim	-
P_9	A calçada Possui Rebaixamento de Veículos correto ?	N.A	0
P_10	Existência de altura livre menor que 2,10 m ?	Não	-
P_11	O Passeio está no padrão da SMPU ?	Não	0
P_12	A testada possui prática de estacionamento sobre o passeio ?	Não	10
P_13	Existe algum dispositivo de Drenagem sobre a calçada ?	Não	0
P_14	Existe PED em frente a testada ?	Sim	-
P_15	Existe FTP em frente a testada ?	Sim	-
P_16	Classificação geral da calçada pelo pesquisador.	Ruim	0
