Diagnóstico da Calçada	Qualidade do Serviço	
Endereço: Av. Augusto de Lima, 2094	55	C
Data do Registro: 07/11/2019 08:53:44		
Num. Lote CTM: 10369100010

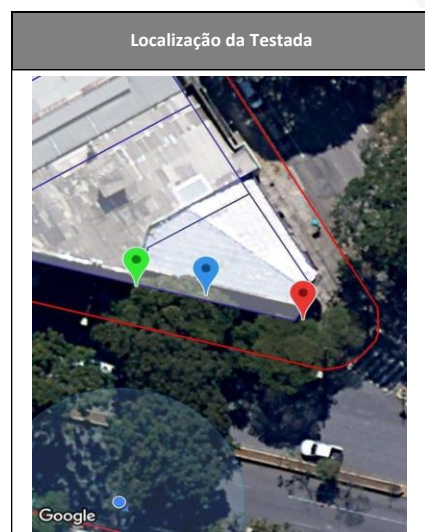
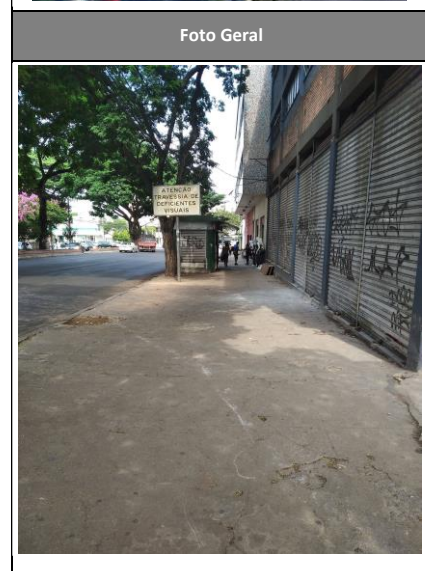
ID	Itens Avaliados	Respostas	Nota
P_1	O Mobiliário urbano está dentro da faixa de serviço de 70 cm ?	Sim	-
P_2	Qual a largura livre do Passeio ?	Acima de 1.50 m	10
P_3	Tipo de revestimento da calçada ?	Concreto	10
P_4	Existência de Buracos ?	Poucos	5
P_5	Condições Gerais do Piso e meio-fio da calçada ?	Regular	5
P_6	Presença de desníveis ?	Nenhum	10
P_7	Tem rebaixamento de calçada para Pedestre ?	Não, mas deveria ter.	0
P_8	Possui piso tátil ao longo da Calçada ?	Não	-
P_9	A calçada Possui Rebaixamento de Veículos correto ?	N.A	0
P_10	Existência de altura livre menor que 2,10 m ?	Não	-
P_11	O Passeio está no padrão da SMPU ?	Não	0
P_12	A testada possui prática de estacionamento sobre o passeio ?	Não	10
P_13	Existe algum dispositivo de Drenagem sobre a calçada ?	Não	0
P_14	Existe PED em frente a testada ?	Não	-
P_15	Existe FTP em frente a testada ?	Sim	-
P_16	Classificação geral da calçada pelo pesquisador.	Regular	5
