Diagnóstico da Calçada	Qualidade do Serviço	
Endereço: Rua São Paulo, 1431	67	C
Data do Registro: 08/11/2019 08:51:05		
Num. Lote CTM: 10248400250

Diagnóstico da Calçada	Qualidade do Serviço		Complemento do Diagnóstico
Endereço: Rua São Paulo, 1431 Data do Registro: 08/11/2019 08:51:05 Num. Lote CTM: 10248400250	67	C

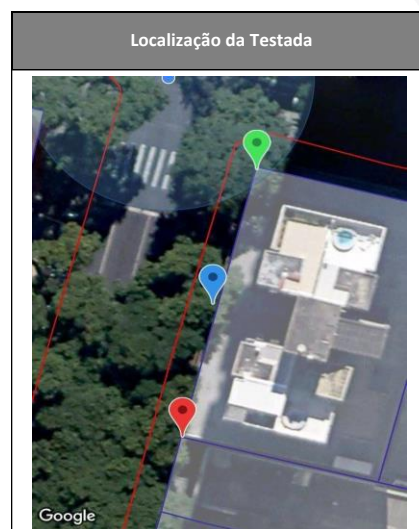
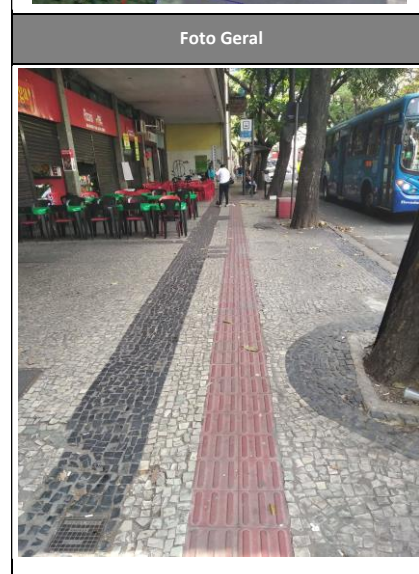
ID	Itens Avaliados	Respostas	Nota
P_1	O Mobiliário urbano está dentro da faixa de serviço de 70 cm ?	Sim	-
P_2	Qual a largura livre do Passeio ?	Acima de 1.50 m	10
P_3	Tipo de revestimento da calçada ?	Pedra Portuguesa	8
P_4	Existência de Buracos ?	Poucos	5
P_5	Condições Gerais do Piso e meio-fio da calçada ?	Regular	5
P_6	Presença de desníveis ?	Nenhum	10
P_7	Tem rebaixamento de calçada para Pedestre ?	Sim	9
P_8	Possui piso tátil ao longo da Calçada ?	Sim	-
P_9	A calçada Possui Rebaixamento de Veículos correto ?	N.A	0
P_10	Existência de altura livre menor que 2,10 m ?	Não	-
P_11	O Passeio está no padrão da SMPU ?	Não	0
P_12	A testada possui prática de estacionamento sobre o passeio ?	Não	10
P_13	Existe algum dispositivo de Drenagem sobre a calçada ?	Não	0
P_14	Existe PED em frente a testada ?	Sim	-
P_15	Existe FTP em frente a testada ?	Sim	-
P_16	Classificação geral da calçada pelo pesquisador.	Ótimo(a)	10
