Lote 1 - Rota: Noroeste

FRATAR
ENGENHARIA CONSULTIVA

Diagnóstico da Calçada	Qualidade do Serviço	
Endereço: Av. Abílio Machado, 163	28	E
Data do Registro: 11/11/2019 13:19:09		
Num. Lote CTM: 130068700260

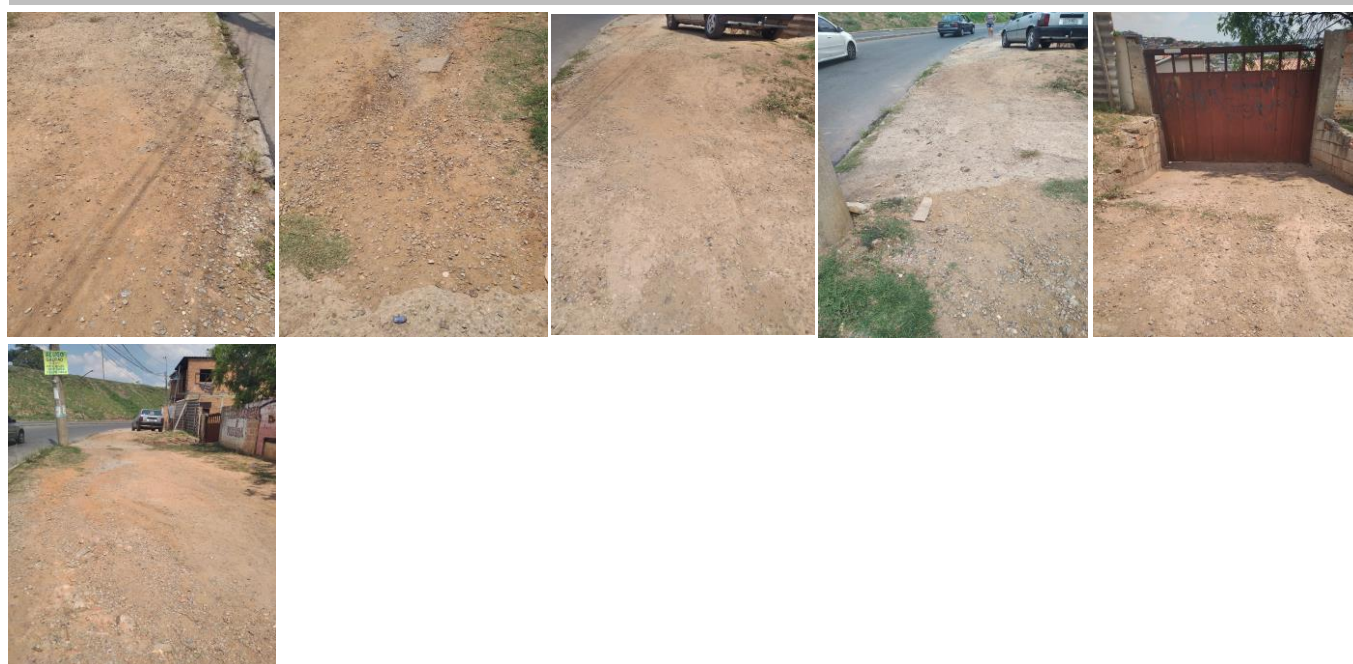
Fotos Complementares - Detalhes do Passeio

ID	Itens Avaliados	Respostas	Nota
P_1	O Mobiliário urbano está dentro da faixa de serviço de 70 cm ?	Sim	-
P_2	Qual a largura livre do Passeio ?	Acima de 1.50 m	10
P_3	Tipo de revestimento da calçada ?	Terra	-10
P_4	Existência de Buracos ?	Poucos	5
P_5	Condições Gerais do Piso e meio-fio da calçada ?	Péssimo	0
P_6	Presença de desníveis ?	Médio	3
P_7	Tem rebaixamento de calçada para Pedestre ?	Não	10
P_8	Possui piso tátil ao longo da Calçada ?	Não	-
P_9	A calçada Possui Rebaixamento de Veículos correto ?	Não	0
P_10	Existência de altura livre menor que 2,10 m ?	Não	-
P_11	O Passeio está no padrão da SMPU ?	Não	0
P_12	A testada possui prática de estacionamento sobre o passeio ?	Não	10
P_13	Existe algum dispositivo de Drenagem sobre a calçada ?	Não	0
P_14	Existe PED em frente a testada ?	Não	-
P_15	Existe FTP em frente a testada ?	Não	-
P_16	Classificação geral da calçada pelo pesquisador.	Ruim	0
