# Lote 4 - Rota: Contorno

Diagnóstico da Calçada	Qualidade do Serviço	
Endereço: Av.Contorno, 2770 Data do Registro: 31/10/2019 16:52:01 Num. Lote CTM: 10009800325	58	C

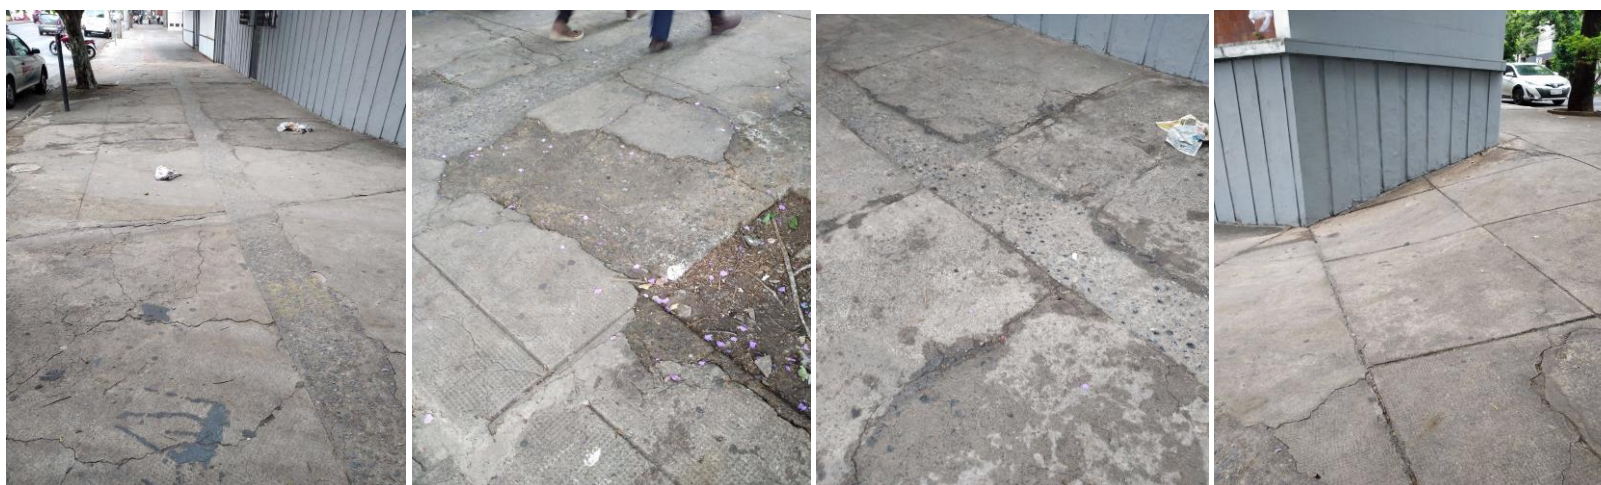
## Fotos Complementares - Detalhes do Passeio

ID	Itens Avaliados	Respostas	Nota
P_1	O Mobiliário urbano está dentro da faixa de serviço de 70 cm ?	Sim	-
P_2	Qual a largura livre do Passeio ?	Acima de 1.50 m	10
P_3	Tipo de revestimento da calçada ?	Concreto	10
P_4	Existencia de Buracos ?	Poucos	5
P_5	Condições Gerais do Piso e meio-fio da calçada ?	Regular	5
P_6	Presença de desniveis ?	Médio	3
P_7	Tem rebaixamento de calçada para Pedestre ?	Não	10
P_8	Possui piso tátil ao longo da Calçada ?	Não	-
P_9	A calçada Possui Rebaixamento de Veiculos correto ?	N.A	0
P_10	Existencia de altura livre menor que 2,10 m ?	Não	-
P_11	O Passeio está no padrao da SMPU ?	Não	0
P_12	A testada possui prática de estacionamento sobre o passeio ?	Não	10
P_13	Existe algum dispositivo de Drenagem sobre a calçada ?	Não	0
P_14	Existe PED em frente a testada ?	Não	-
P_15	Existe FTP em frente a testada ?	Não	-
P_16	Classificação geral da calçada pelo pesquisador.	Regular	5
