Diagnóstico da Calçada	Qualidade do Serviço	
Endereço: Av. Portugal, s/nº	59	C
Data do Registro: 19/11/2019 11:53:26		
Num. Lote CTM: 200076500920

Diagnóstico da Calçada	Qualidade do Serviço		Complemento do Diagnóstico
Endereço: Av. Portugal, s/nº Data do Registro: 19/11/2019 11:53:26 Num. Lote CTM: 200076500920	59	C

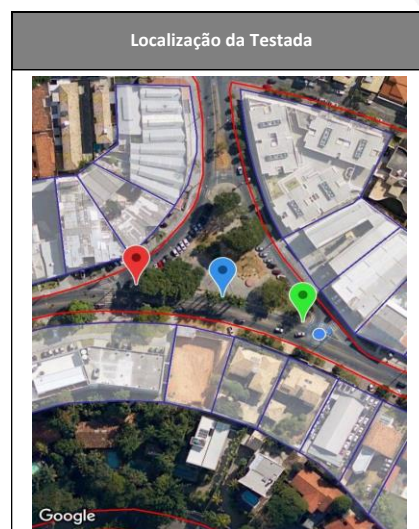
ID	Itens Avaliados	Respostas	Nota
P_1	O Mobiliário urbano está dentro da faixa de serviço de 70 cm ?	Sim	-
P_2	Qual a largura livre do Passeio ?	Entre 1.20 m e 1.50 m	6
P_3	Tipo de revestimento da calçada ?	Pedra Portuguesa	8
P_4	Existência de Buracos ?	Poucos	5
P_5	Condições Gerais do Piso e meio-fio da calçada ?	Regular	5
P_6	Presença de desníveis ?	Nenhum	10
P_7	Tem rebaixamento de calçada para Pedestre ?	Sim	8
P_8	Possui piso tátil ao longo da Calçada ?	Sim	-
P_9	A calçada Possui Rebaixamento de Veículos correto ?	N.A	0
P_10	Existência de altura livre menor que 2,10 m ?	Não	-
P_11	O Passeio está no padrão da SMPU ?	Não	0
P_12	A testada possui prática de estacionamento sobre o passeio ?	Não	10
P_13	Existe algum dispositivo de Drenagem sobre a calçada ?	Sim	0
P_14	Existe PED em frente a testada ?	Não	-
P_15	Existe FTP em frente a testada ?	Não	-
P_16	Classificação geral da calçada pelo pesquisador.	Ótimo(a)	10
