Lote 4 - Rota: Raja Gabágia

FRATAR
ENGENHARIA CONSULTIVA

Diagnóstico da Calçada	Qualidade do Serviço	
Endereço: Av. Olegário Maciel, 2174 Data do Registro: 05/11/2019 13:41:31 Num. Lote CTM: 10057700450	76	B

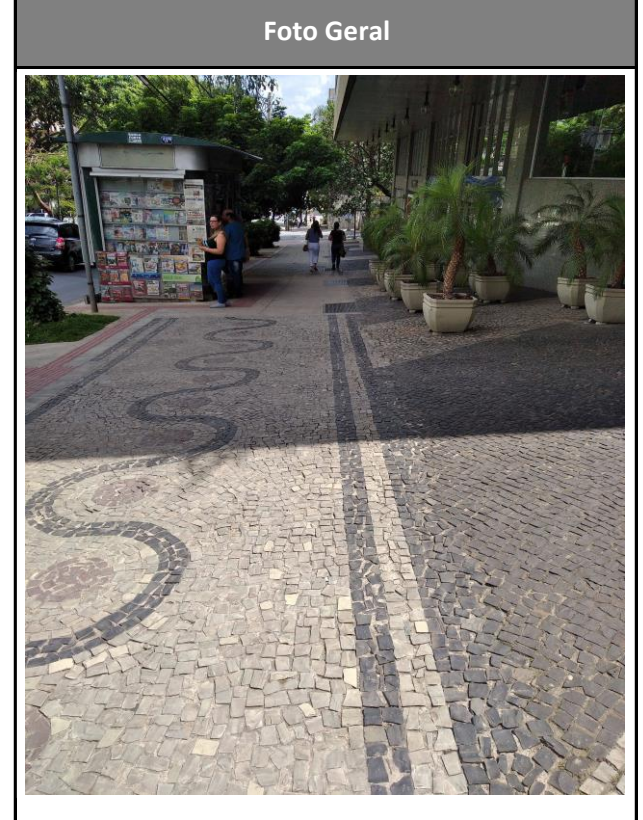
ID	Itens Avaliados	Respostas	Nota
P_1	O Mobiliário urbano está dentro da faixa de serviço de 70 cm ?	Sim	-
P_2	Qual a largura livre do Passeio ?	Acima de 1.50 m	10
P_3	Tipo de revestimento da calçada ?	Pedra Portuguesa	8
P_4	Existencia de Buracos ?	Nenhum	10
P_5	Condições Gerais do Piso e meio-fio da calçada ?	Ótimo(a)	10
P_6	Presença de desniveis ?	Nenhum	10
P_7	Tem rebaixamento de calçada para Pedestre ?	Sim	8
P_8	Possui piso tátil ao longo da Calçada ?	Sim	-
P_9	A calçada Possui Rebaixamento de Veiculos correto ?	Não	0
P_10	Existencia de altura livre menor que 2,10 m ?	Não	-
P_11	O Passeio está no padrao da SMPU ?	N.A	0
P_12	A testada possui prática de estacionamento sobre o passeio ?	Não	10
P_13	Existe algum dispositivo de Drenagem sobre a calçada ?	Sim	0
P_14	Existe PED em frente a testada ?	Não	-
P_15	Existe FTP em frente a testada ?	Sim	-
P_16	Classificação geral da calçada pelo pesquisador.	Ótimo(a)	10
