Lote 4 - Rota: Contorno

Diagnóstico da Calçada	Qualidade do Serviço	
Endereço: Av.Contorno, 1464	78	B
Data do Registro: 01/11/2019 15:14:58		
Num. Lote CTM: 10504800290

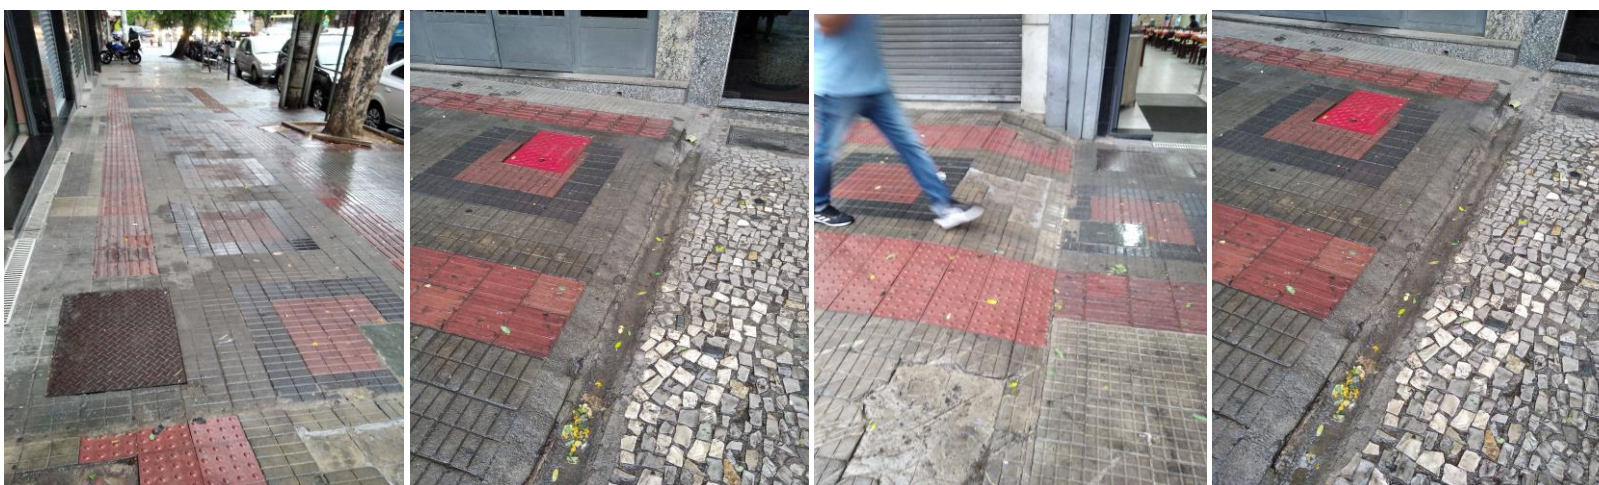
Fotos Complementares - Detalhes do Passeio

ID	Itens Avaliados	Respostas	Nota
P_1	O Mobiliário urbano está dentro da faixa de serviço de 70 cm ?	Sim	-
P_2	Qual a largura livre do Passeio ?	Acima de 1.50 m	10
P_3	Tipo de revestimento da calçada ?	Ladrilho Hidráulico	10
P_4	Existencia de Buracos ?	Nenhum	10
P_5	Condições Gerais do Piso e meio-fio da calçada ?	Ótimo(a)	10
P_6	Presença de desniveis ?	Médio	3
P_7	Tem rebaixamento de calçada para Pedestre ?	Não	10
P_8	Possui piso tátil ao longo da Calçada ?	Sim	-
P_9	A calçada Possui Rebaixamento de Veiculos correto ?	N.A	0
P_10	Existencia de altura livre menor que 2,10 m ?	Não	-
P_11	O Passeio está no padrao da SMPU ?	Sim	5
P_12	A testada possui prática de estacionamento sobre o passeio ?	Não	10
P_13	Existe algum dispositivo de Drenagem sobre a calçada ?	Não	0
P_14	Existe PED em frente a testada ?	Não	-
P_15	Existe FTP em frente a testada ?	Não	-
P_16	Classificação geral da calçada pelo pesquisador.	Ótimo(a)	10
