# Lote 4 - Rota: Contorno

Diagnóstico da Calçada	Qualidade do Serviço	
Endereço: Av.Contorno, 10078	90	B
Data do Registro: 29/10/2019 13:48:20		
Num. Lote CTM: 10371000035

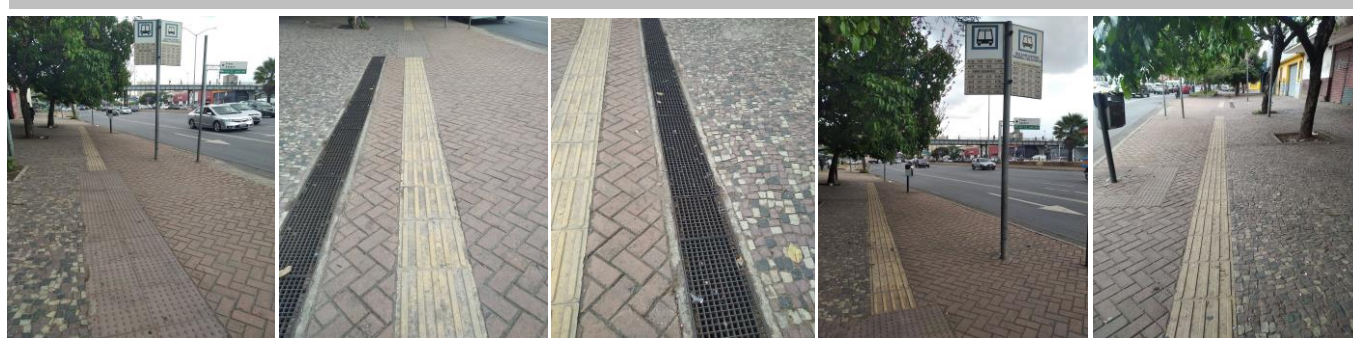
## Fotos Complementares - Detalhes do Passeio

ID	Itens Avaliados	Respostas	Nota
P_1	O Mobiliário urbano está dentro da faixa de serviço de 70 cm ?	Sim	-
P_2	Qual a largura livre do Passeio ?	Acima de 1.50 m	10
P_3	Tipo de revestimento da calçada ?	Bloco Intertravado de Concreto	10
P_4	Existência de Buracos ?	Nenhum	10
P_5	Condições Gerais do Piso e meio-fio da calçada ?	Ótimo(a)	10
P_6	Presença de desníveis ?	Nenhum	10
P_7	Tem rebaixamento de calçada para Pedestre ?	Não	10
P_8	Possui piso tátil ao longo da Calçada ?	Sim	-
P_9	A calçada Possui Rebaixamento de Veículos correto ?	Sim	10
P_10	Existência de altura livre menor que 2,10 m ?	Não	-
P_11	O Passeio está no padrão da SMPU ?	Não	0
P_12	A testada possui prática de estacionamento sobre o passeio ?	Não	10
P_13	Existe algum dispositivo de Drenagem sobre a calçada ?	Sim	0
P_14	Existe PED em frente a testada ?	Sim	-
P_15	Existe FTP em frente a testada ?	Não	-
P_16	Classificação geral da calçada pelo pesquisador.	Ótimo(a)	10
