Diagnóstico da Calçada	Qualidade do Serviço	
Endereço: Av. Afonso Pena, s/nº	<b>75</b>	<b>B</b>
Data do Registro: 01/11/2019 09:42:16		
Num. Lote CTM: 80120700080

Diagnóstico da Calçada	Qualidade do Serviço		Complemento do Diagnóstico
<b>Endereço: Av. Afonso Pena, s/nº</b> <b>Data do Registro: 01/11/2019 09:42:16</b> <b>Num. Lote CTM: 80120700080</b>	<b>75</b>	<b>B</b>

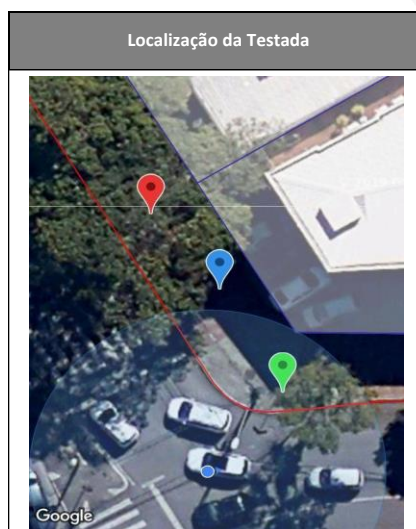
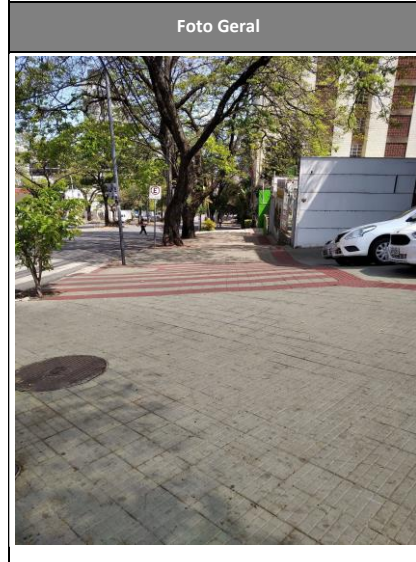
ID	Itens Avaliados	Respostas	Nota
P_1	O Mobiliario urbano está dentro da faixa de serviço de 70 cm ?	Sim	-
P_2	Qual a largura livre do Passeio ?	Acima de 1.50 m	10
P_3	Tipo de revestimento da caçada ?	Concreto	10
P_4	Existencia de Buracos ?	Nenhum	10
P_5	Condições Gerais do Piso e meio-fio da calçada ?	Ótimo(a)	10
P_6	Presença de desníveis ?	Leve	7
P_7	Tem rebaixamento de calçada para Pedestre ?	Sim	8
P_8	Possui piso tátil ao longo da Calçada ?	Sim	-
P_9	A calçada Possui Rebaixamento de Veiculos correto ?	Não	0
P_10	Existencia de altura livre menor que 2,10 m ?	Não	-
P_11	O Passeio está no padrao da SMPU ?	Não	0
P_12	A testada possui prática de estacionamento sobre o passeio ?	Não	10
P_13	Existe algum dispositivo de Drenagem sobre a calçada ?	Não	0
P_14	Existe PED em frente a testada ?	Não	-
P_15	Existe FTP em frente a testada ?	Sim	-
P_16	Classificação geral da calçada pelo pesquisador.	Ótimo(a)	10
