Diagnóstico da Calçada	Qualidade do Serviço	
Endereço: Av. Nossa Sra. Do Carmo, 1801	55	C
Data do Registro: 12/11/2019 12:58:40		
Num. Lote CTM: 80219300285

Diagnóstico da Calçada	Qualidade do Serviço		Complemento do Diagnóstico
Endereço: Av. Nossa Sra. Do Carmo, 1801 Data do Registro: 12/11/2019 12:58:40 Num. Lote CTM: 80219300285	55	C

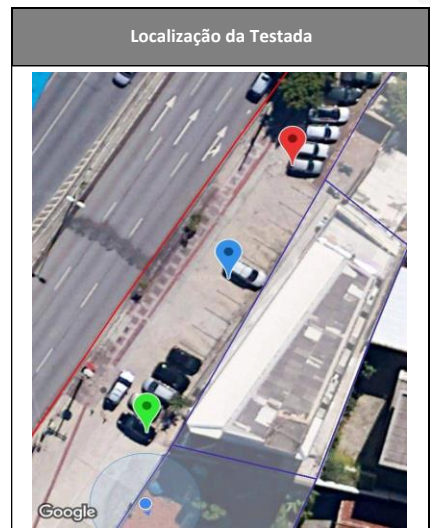
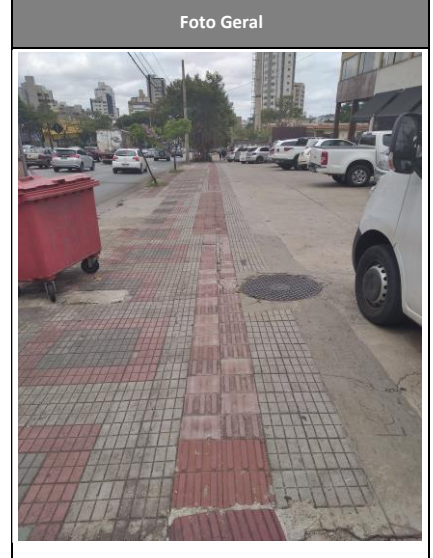
ID	Itens Avaliados	Respostas	Nota
P_1	O Mobiliário urbano está dentro da faixa de serviço de 70 cm ?	Sim	-
P_2	Qual a largura livre do Passeio ?	Acima de 1.50 m	4
P_3	Tipo de revestimento da calçada ?	Ladrilho Hidráulico	10
P_4	Existência de Buracos ?	Poucos	5
P_5	Condições Gerais do Piso e meio-fio da calçada ?	Regular	10
P_6	Presença de desníveis ?	Nenhum	7
P_7	Tem rebaixamento de calçada para Pedestre ?	Não	8
P_8	Possui piso tátil ao longo da Calçada ?	Sim	-
P_9	A calçada Possui Rebaixamento de Veículos correto ?	Não	0
P_10	Existência de altura livre menor que 2,10 m ?	Não	-
P_11	O Passeio está no padrão da SMPU ?	Não	0
P_12	A testada possui prática de estacionamento sobre o passeio ?	Sim	10
P_13	Existe algum dispositivo de Drenagem sobre a calçada ?	Não	0
P_14	Existe PED em frente a testada ?	Não	-
P_15	Existe FTP em frente a testada ?	Não	-
P_16	Classificação geral da calçada pelo pesquisador.	Regular	5
