Diagnóstico da Calçada	Qualidade do Serviço	
Endereço: Av. Abílio Machado, s/nº	60	C
Data do Registro: 08/11/2019 10:27:23		
Num. Lote CTM: 130458700115

Lote 1 - Rota: Noroeste

FRATAR
ENGENHARIA CONSULTIVA

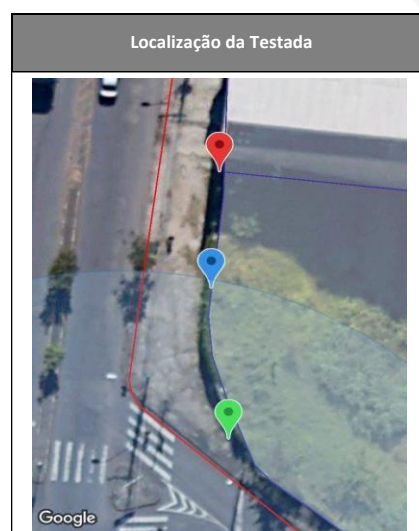
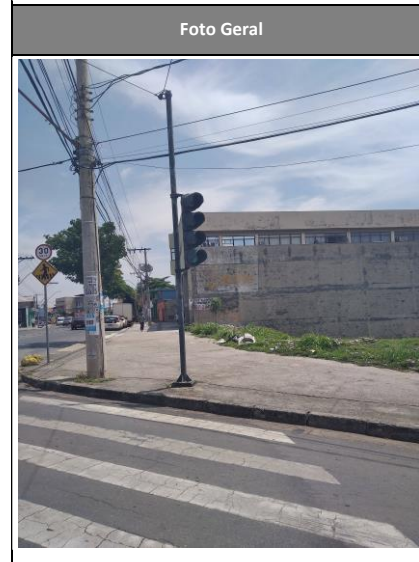
ID	Itens Avaliados	Respostas	Nota
P_1	O Mobiliário urbano está dentro da faixa de serviço de 70 cm ?	Sim	-
P_2	Qual a largura livre do Passeio ?	Acima de 1.50 m	10
P_3	Tipo de revestimento da calçada ?	Concreto	10
P_4	Existência de Buracos ?	Nenhum	10
P_5	Condições Gerais do Piso e meio-fio da calçada ?	Regular	5
P_6	Presença de desníveis ?	Nenhum	10
P_7	Tem rebaixamento de calçada para Pedestre ?	Não, mas deveria ter.	0
P_8	Possui piso tátil ao longo da Calçada ?	Não	-
P_9	A calçada Possui Rebaixamento de Veículos correto ?	N.A	0
P_10	Existência de altura livre menor que 2,10 m ?	Não	-
P_11	O Passeio está no padrão da SMPU ?	Não	0
P_12	A testada possui prática de estacionamento sobre o passeio ?	Não	10
P_13	Existe algum dispositivo de Drenagem sobre a calçada ?	Não	0
P_14	Existe PED em frente a testada ?	Não	-
P_15	Existe FTP em frente a testada ?	Sim	-
P_16	Classificação geral da calçada pelo pesquisador.	Regular	5
