Diagnóstico da Calçada	Qualidade do Serviço	
Endereço: Av. Portugal, s/nº	<b>77</b>	<b>B</b>
Data do Registro: 19/11/2019 13:26:21		
Num. Lote CTM: 200066400145

Diagnóstico da Calçada	Qualidade do Serviço		Complemento do Diagnóstico
Endereço: Av. Portugal, s/nº Data do Registro: 19/11/2019 13:26:21 Num. Lote CTM: 200066400145	77	B

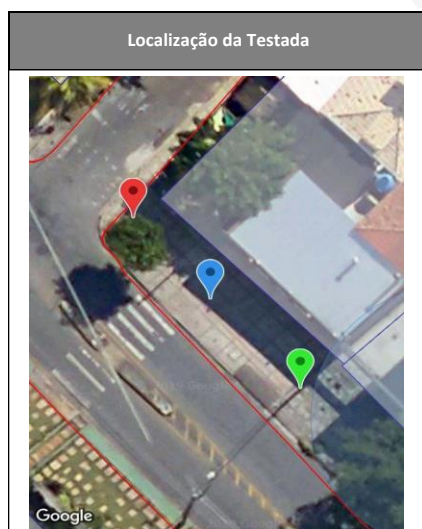
ID	Itens Avaliados	Respostas	Nota
P_1	O Mobiliário urbano está dentro da faixa de serviço de 70 cm ?	Sim	-
P_2	Qual a largura livre do Passeio ?	Acima de 1.50 m	10
P_3	Tipo de revestimento da calçada ?	Concreto	10
P_4	Existência de Buracos ?	Nenhum	10
P_5	Condições Gerais do Piso e meio-fio da calçada ?	Ótimo(a)	10
P_6	Presença de desníveis ?	Nenhum	10
P_7	Tem rebaixamento de calçada para Pedestre ?	Sim	7
P_8	Possui piso tátil ao longo da Calçada ?	Sim	-
P_9	A calçada Possui Rebaixamento de Veículos correto ?	Não	0
P_10	Existência de altura livre menor que 2,10 m ?	Não	-
P_11	O Passeio está no padrão da SMPU ?	Não	0
P_12	A testada possui prática de estacionamento sobre o passeio ?	Não	10
P_13	Existe algum dispositivo de Drenagem sobre a calçada ?	Não	0
P_14	Existe PED em frente a testada ?	Não	-
P_15	Existe FTP em frente a testada ?	Sim	-
P_16	Classificação geral da calçada pelo pesquisador.	Ótimo(a)	10
