Diagnóstico da Calçada	Qualidade do Serviço	
Endereço: Av. Abílio Machado, 2305	68	C
Data do Registro: 11/11/2019 17:14:33		
Num. Lote CTM: 130120400010

Lote 1 - Rota: Noroeste

FRATAR
ENGENHARIA CONSULTIVA

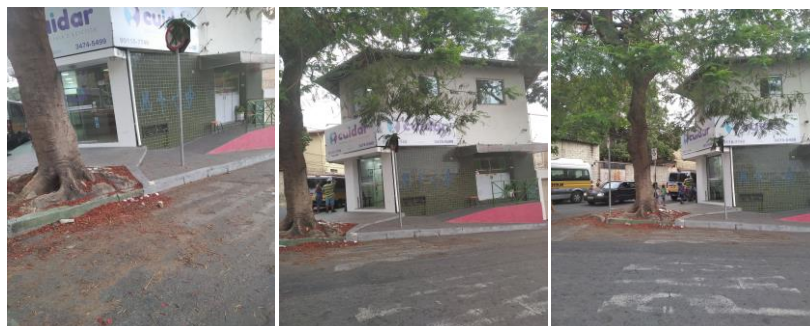
Fotos Complementares - Detalhes do Passeio

ID	Itens Avaliados	Respostas	Nota
P_1	O Mobiliário urbano está dentro da faixa de serviço de 70 cm ?	Sim	-
P_2	Qual a largura livre do Passeio ?	Acima de 1.50 m	10
P_3	Tipo de revestimento da calçada ?	Concreto	10
P_4	Existência de Buracos ?	Nenhum	10
P_5	Condições Gerais do Piso e meio-fio da calçada ?	Ótimo(a)	10
P_6	Presença de desníveis ?	Médio	3
P_7	Tem rebaixamento de calçada para Pedestre ?	Não	10
P_8	Possui piso tátil ao longo da Calçada ?	Não	-
P_9	A calçada Possui Rebaixamento de Veículos correto ?	N.A	0
P_10	Existência de altura livre menor que 2,10 m ?	Não	-
P_11	O Passeio está no padrão da SMPU ?	Não	0
P_12	A testada possui prática de estacionamento sobre o passeio ?	Não	10
P_13	Existe algum dispositivo de Drenagem sobre a calçada ?	Não	0
P_14	Existe PED em frente a testada ?	Não	-
P_15	Existe FTP em frente a testada ?	Não	-
P_16	Classificação geral da calçada pelo pesquisador.	Regular	5
