Lote 4 - Rota: Contorno

FRATAR
ENGENHARIA CONSULTIVA

Diagnóstico da Calçada	Qualidade do Serviço	
Endereço: Av.Contorno, 8616	60	C
Data do Registro: 29/10/2019 13:48:42		
Num. Lote CTM: 10051000080

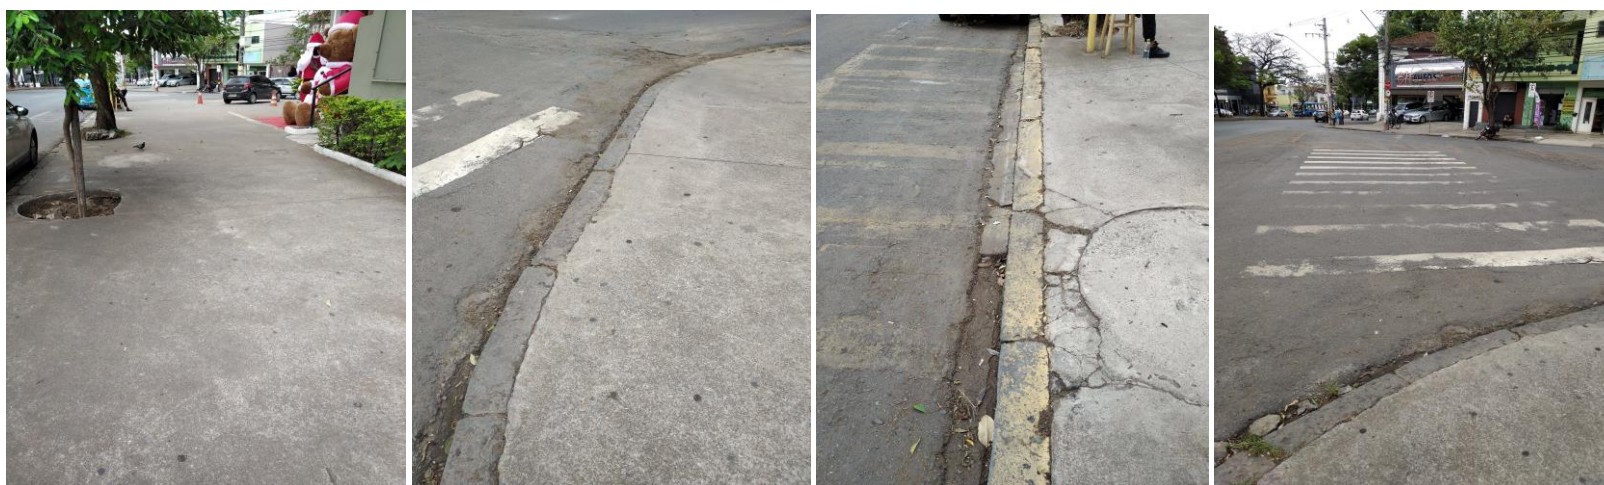
Fotos Complementares - Detalhes do Passeio

ID	Itens Avaliados	Respostas	Nota
P_1	O Mobiliário urbano está dentro da faixa de serviço de 70 cm ?	Sim	-
P_2	Qual a largura livre do Passeio ?	Acima de 1.50 m	10
P_3	Tipo de revestimento da calçada ?	Concreto	10
P_4	Existencia de Buracos ?	Nenhum	10
P_5	Condições Gerais do Piso e meio-fio da calçada ?	Ótimo(a)	10
P_6	Presença de desniveis ?	Nenhum	10
P_7	Tem rebaixamento de calçada para Pedestre ?	Não, mas deveria ter.	0
P_8	Possui piso tátil ao longo da Calçada ?	Não	-
P_9	A calçada Possui Rebaixamento de Veiculos correto ?	Não	0
P_10	Existencia de altura livre menor que 2,10 m ?	Não	-
P_11	O Passeio está no padrao da SMPU ?	Não	0
P_12	A testada possui prática de estacionamento sobre o passeio ?	Sim	0
P_13	Existe algum dispositivo de Drenagem sobre a calçada ?	Não	0
P_14	Existe PED em frente a testada ?	Não	-
P_15	Existe FTP em frente a testada ?	Sim	-
P_16	Classificação geral da calçada pelo pesquisador.	Ótimo(a)	10
