# Lote 1 - Rota: Padre Pedro Pinto

Diagnóstico da Calçada	Qualidade do Serviço	
Endereço: Rua Padre Pedro Pinto, 445 Data do Registro: 22/11/2019 10:52:39 Num. Lote CTM: 190388300540	75	B

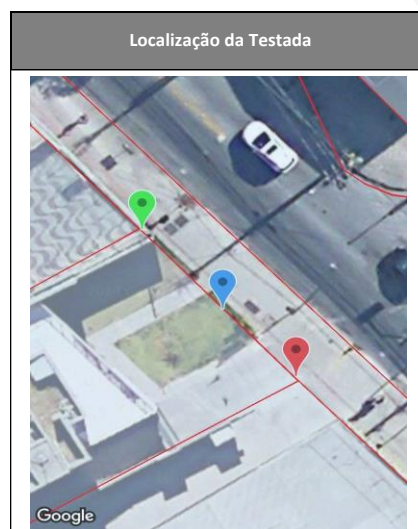
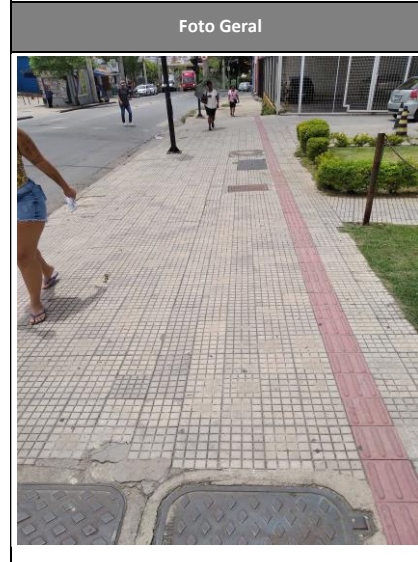
ID	Itens Avaliados	Respostas	Nota
P_1	O Mobiliário urbano está dentro da faixa de serviço de 70 cm ?	Sim	-
P_2	Qual a largura livre do Passeio ?	Acima de 1.50 m	10
P_3	Tipo de revestimento da calçada ?	Ladrilho Hidráulico	10
P_4	Existência de Buracos ?	Poucos	5
P_5	Condições Gerais do Piso e meio-fio da calçada ?	Ótimo(a)	10
P_6	Presença de desníveis ?	Nenhum	10
P_7	Tem rebaixamento de calçada para Pedestre ?	Não	10
P_8	Possui piso tátil ao longo da Calçada ?	Sim	-
P_9	A calçada Possui Rebaixamento de Veículos correto ?	Não	0
P_10	Existência de altura livre menor que 2,10 m ?	Não	-
P_11	O Passeio está no padrão da SMPU ?	Não	0
P_12	A testada possui prática de estacionamento sobre o passeio ?	Não	10
P_13	Existe algum dispositivo de Drenagem sobre a calçada ?	Não	0
P_14	Existe PED em frente a testada ?	Não	-
P_15	Existe FTP em frente a testada ?	Não	-
P_16	Classificação geral da calçada pelo pesquisador.	Ótimo(a)	10
