Diagnóstico da Calçada	Qualidade do Serviço	
Endereço: Av. Afonso Pena, 732	73	B
Data do Registro: 04/11/2019 10:58:10		
Num. Lote CTM: 10436300205

Diagnóstico da Calçada	Qualidade do Serviço		Complemento do Diagnóstico
Endereço: Av. Afonso Pena, 732 Data do Registro: 04/11/2019 10:58:10 Num. Lote CTM: 10436300205	73	B

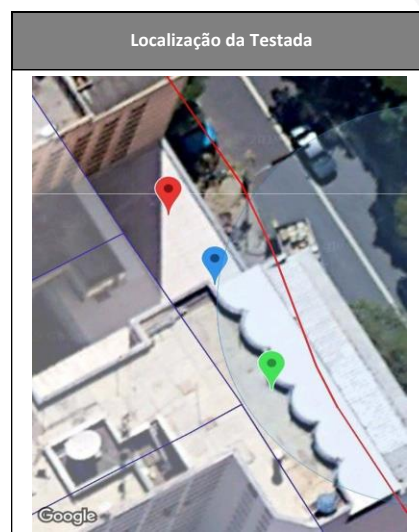
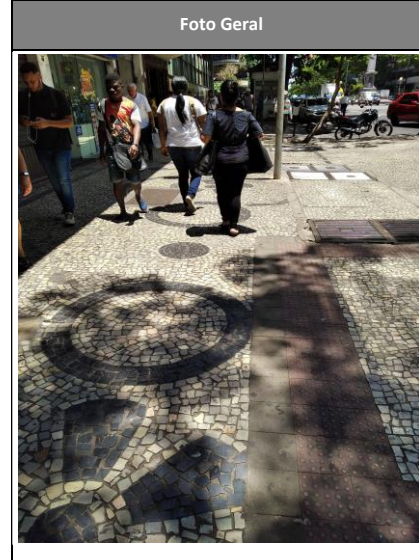
ID	Itens Avaliados	Respostas	Nota
P_1	O Mobiliário urbano está dentro da faixa de serviço de 70 cm ?	Sim	-
P_2	Qual a largura livre do Passeio ?	Acima de 1.50 m	10
P_3	Tipo de revestimento da calçada ?	Pedra Portuguesa	8
P_4	Existência de Buracos ?	Poucos	5
P_5	Condições Gerais do Piso e meio-fio da calçada ?	Ótimo(a)	10
P_6	Presença de desníveis ?	Nenhum	10
P_7	Tem rebaixamento de calçada para Pedestre ?	Não	10
P_8	Possui piso tátil ao longo da Calçada ?	Não	-
P_9	A calçada Possui Rebaixamento de Veículos correto ?	N.A	0
P_10	Existência de altura livre menor que 2,10 m ?	Não	-
P_11	O Passeio está no padrão da SMPU ?	Não	0
P_12	A testada possui prática de estacionamento sobre o passeio ?	Não	10
P_13	Existe algum dispositivo de Drenagem sobre a calçada ?	Sim	0
P_14	Existe PED em frente a testada ?	Não	-
P_15	Existe FTP em frente a testada ?	Não	-
P_16	Classificação geral da calçada pelo pesquisador.	Ótimo(a)	10
