Lote 4 - Rota: Contorno

FRATAR
ENGENHARIA CONSULTIVA

Diagnóstico da Calçada	Qualidade do Serviço	
Endereço: Av.Contorno, 9000	93	A
Data do Registro: 28/10/2019 16:50:36		
Num. Lote CTM: 10170200090

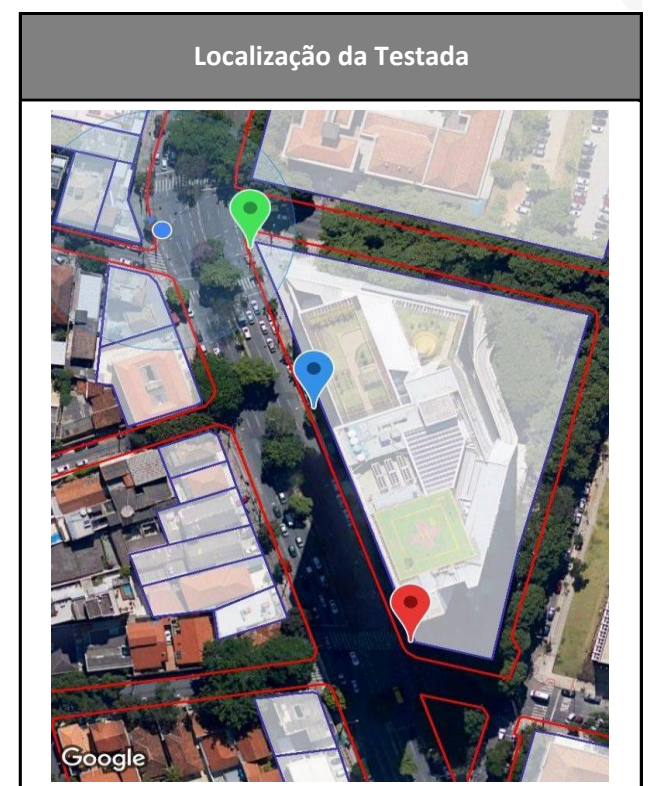
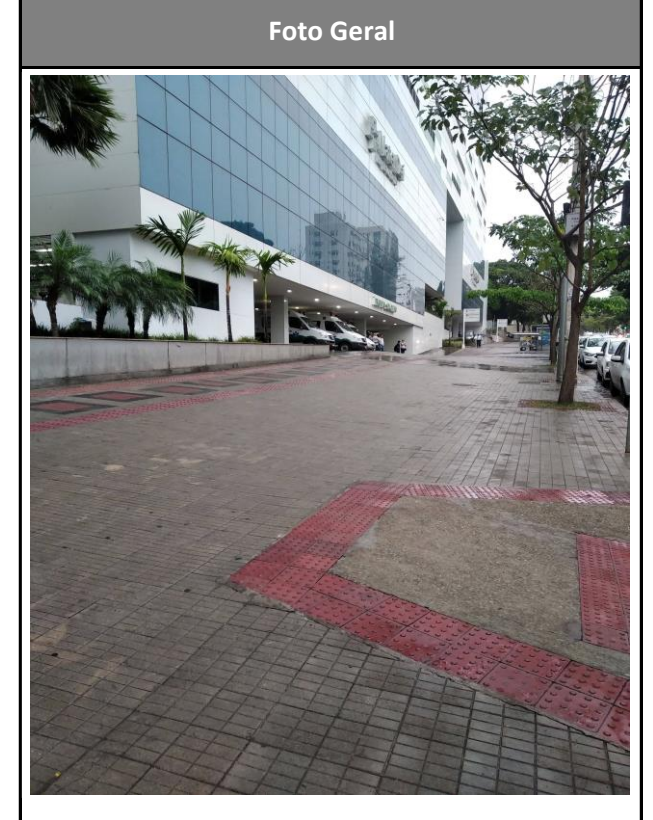
ID	Itens Avaliados	Respostas	Nota
P_1	O Mobiliário urbano está dentro da faixa de serviço de 70 cm ?	Sim	-
P_2	Qual a largura livre do Passeio ?	Acima de 1.50 m	10
P_3	Tipo de revestimento da calçada ?	Ladrilho Hidráulico	10
P_4	Existencia de Buracos ?	Nenhum	10
P_5	Condições Gerais do Piso e meio-fio da calçada ?	Ótimo(a)	10
P_6	Presença de desniveis ?	Nenhum	10
P_7	Tem rebaixamento de calçada para Pedestre ?	Sim	8
P_8	Possui piso tátil ao longo da Calçada ?	Sim	-
P_9	A calçada Possui Rebaixamento de Veiculos correto ?	Sim	10
P_10	Existencia de altura livre menor que 2,10 m ?	Não	-
P_11	O Passeio está no padrao da SMPU ?	Sim	5
P_12	A testada possui prática de estacionamento sobre o passeio ?	Não	10
P_13	Existe algum dispositivo de Drenagem sobre a calçada ?	Não	0
P_14	Existe PED em frente a testada ?	Sim	-
P_15	Existe FTP em frente a testada ?	Sim	-
P_16	Classificação geral da calçada pelo pesquisador.	Ótimo(a)	10
