# Lote 1 - Rota: Padre Pedro Pinto

| Diagnóstico da Calçada | Qualidade do Serviço | |
| Endereço: Rua Padre Pedro Pinto, 6310 | 47 | D |
| Num. Lote CTM: 190522700200 | | |

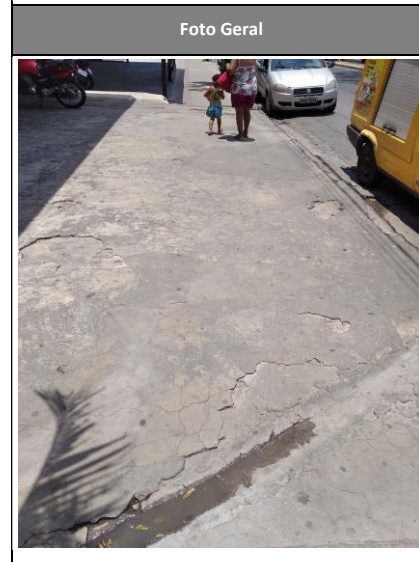
| ID | Itens Avaliados | Respostas | Nota |
|---|--|---|---|
| P_4 | Existência de Buracos ? | Poucos | 5 |
| P_5 | Condições Gerais do Piso e meio-fio da calçada ? | Regular | 5 |
| P_6 | Presença de desníveis ? | Severo | 0 |
| P_9 | A calçada Possui Rebaixamento de Veículos correto ? | Não | 0 |
| P_11 | O Passeio está no padrão da SMPU ? | Não | 0 |
| P_13 | Existe algum dispositivo de Drenagem sobre a calçada ? | Sim | 0 |
| P_16 | Classificação geral da calçada pelo pesquisador. | Regular | 5 |
