Diagnóstico da Calçada	Qualidade do Serviço	
Endereço: Av. Ivaí, 555	65	C
Data do Registro: 12/11/2019 13:58:22		
Num. Lote CTM: 130581300210

Diagnóstico da Calçada	Qualidade do Serviço		Complemento do Diagnóstico
Endereço: Av. Ivaí, 555 Data do Registro: 12/11/2019 13:58:22 Num. Lote CTM: 130581300210	65	C

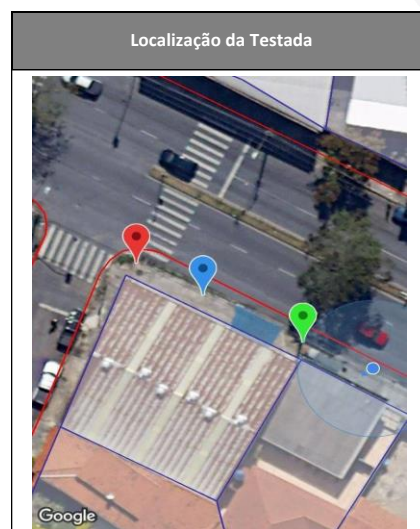
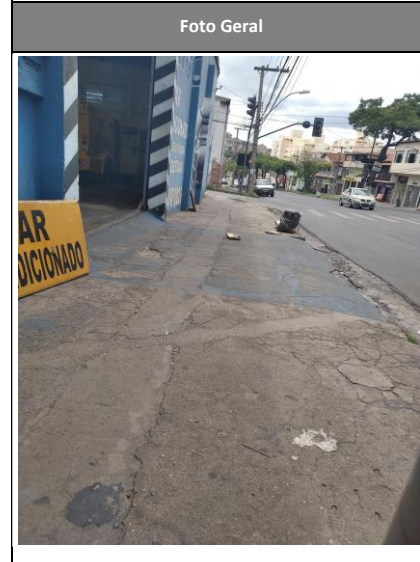
ID	Itens Avaliados	Respostas	Nota
P_1	O Mobiliário urbano está dentro da faixa de serviço de 70 cm ?	Sim	-
P_2	Qual a largura livre do Passeio ?	Acima de 1.50 m	10
P_3	Tipo de revestimento da calçada ?	Concreto	10
P_4	Existência de Buracos ?	Poucos	5
P_5	Condições Gerais do Piso e meio-fio da calçada ?	Regular	5
P_6	Presença de desníveis ?	Nenhum	10
P_7	Tem rebaixamento de calçada para Pedestre ?	Não	10
P_8	Possui piso tátil ao longo da Calçada ?	Não	-
P_9	A calçada Possui Rebaixamento de Veículos correto ?	Não	0
P_10	Existência de altura livre menor que 2,10 m ?	Não	-
P_11	O Passeio está no padrão da SMPU ?	Não	0
P_12	A testada possui prática de estacionamento sobre o passeio ?	Não	10
P_13	Existe algum dispositivo de Drenagem sobre a calçada ?	Não	0
P_14	Existe PED em frente a testada ?	Não	-
P_15	Existe FTP em frente a testada ?	Não	-
P_16	Classificação geral da calçada pelo pesquisador.	Regular	5
