Lote 4 - Rota: Raja Gabaglia

FRATAR
ENGENHARIA CONSULTIVA

Diagnóstico da Calçada	Qualidade do Serviço	
Endereço: Av. Raja Gabaglia, 1002 Data do Registro: 07/11/2019 09:53:18 Num. Lote CTM: 90549700580	90	B

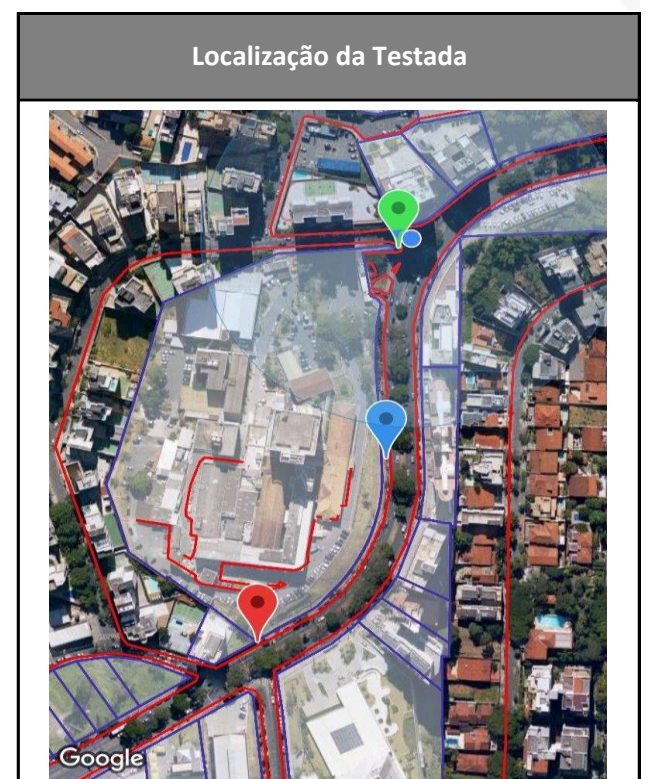
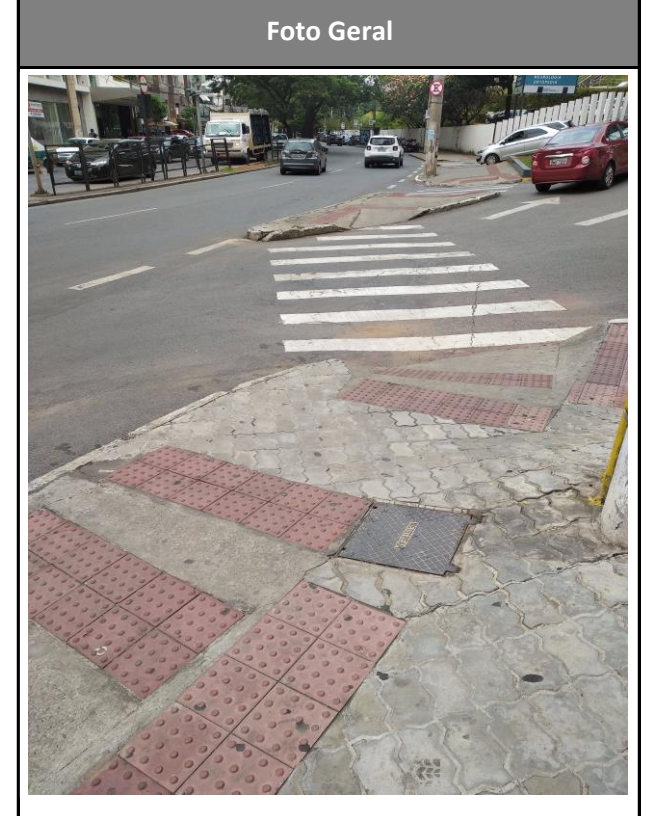
ID	Itens Avaliados	Respostas	Nota
P_1	O Mobiliário urbano está dentro da faixa de serviço de 70 cm ?	Sim	-
P_2	Qual a largura livre do Passeio ?	Entre 1.20 m e 1.50 m	6
P_3	Tipo de revestimento da calçada ?	Concreto	10
P_4	Existência de Buracos ?	Poucos	5
P_5	Condições Gerais do Piso e meio-fio da calçada ?	Ótimo(a)	10
P_6	Presença de desniveis ?	Nenhum	10
P_7	Tem rebaixamento de calçada para Pedestre ?	Sim	9
P_8	Possui piso tátil ao longo da Calçada ?	Sim	-
P_9	A calçada Possui Rebaixamento de Veículos correto ?	Sim	10
P_10	Existência de altura livre menor que 2,10 m ?	Sim	-
P_11	O Passeio está no padrão da SMPU ?	Sim	5
P_12	A testada possui prática de estacionamento sobre o passeio ?	Não	10
P_13	Existe algum dispositivo de Drenagem sobre a calçada ?	Não	0
P_14	Existe PED em frente a testada ?	Sim	-
P_15	Existe FTP em frente a testada ?	Não	-
P_16	Classificação geral da calçada pelo pesquisador.	Ótimo(a)	10
