Diagnóstico da Calçada	Qualidade do Serviço	
Endereço: Rua São Paulo, 1190	60	C
Data do Registro: 08/11/2019 11:02:40		
Num. Lote CTM: 10315600360

Diagnóstico da Calçada	Qualidade do Serviço		Complemento do Diagnóstico
<b>Endereço: Rua São Paulo, 1190</b> <b>Data do Registro: 08/11/2019 11:02:40</b> <b>Num. Lote CTM: 10315600360</b>	<b>60</b>	<b>C</b>

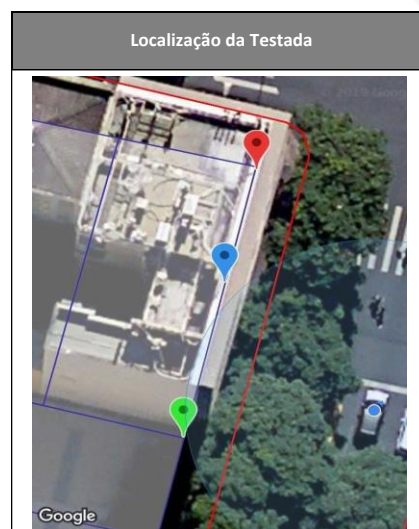
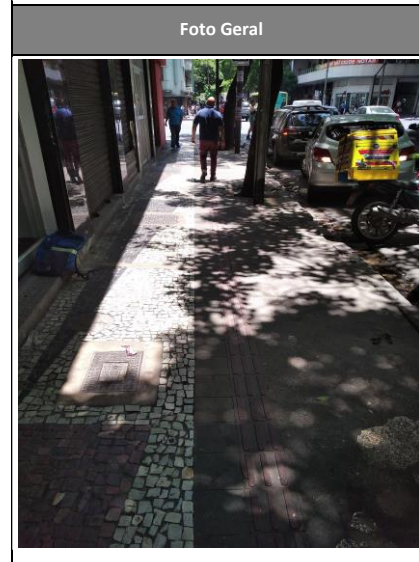
ID	Itens Avaliados	Respostas	Nota
P_1	O Mobiliário urbano está dentro da faixa de serviço de 70 cm ?	Sim	-
P_2	Qual a largura livre do Passeio ?	Acima de 1.50 m	10
P_3	Tipo de revestimento da calçada ?	Pedra Portuguesa	8
P_4	Existência de Buracos ?	Poucos	5
P_5	Condições Gerais do Piso e meio-fio da calçada ?	Regular	5
P_6	Presença de desníveis ?	Nenhum	10
P_7	Tem rebaixamento de calçada para Pedestre ?	Sim	7
P_8	Possui piso tátil ao longo da Calçada ?	Sim	-
P_9	A calçada Possui Rebaixamento de Veículos correto ?	N.A	0
P_10	Existência de altura livre menor que 2,10 m ?	Não	-
P_11	O Passeio está no padrão da SMPU ?	Não	0
P_12	A testada possui prática de estacionamento sobre o passeio ?	Não	10
P_13	Existe algum dispositivo de Drenagem sobre a calçada ?	Não	0
P_14	Existe PED em frente a testada ?	Não	-
P_15	Existe FTP em frente a testada ?	Sim	-
P_16	Classificação geral da calçada pelo pesquisador.	Regular	5
