# Lote 1 - Rota: Padre Pedro Pinto

Diagnóstico da Calçada	Qualidade do Serviço	
Endereço: Rua Padre Pedro Pinto, s/nº	<b>44</b>	<b>D</b>
Data do Registro: 22/11/2019 11:23:08		
Num. Lote CTM: 190418000050

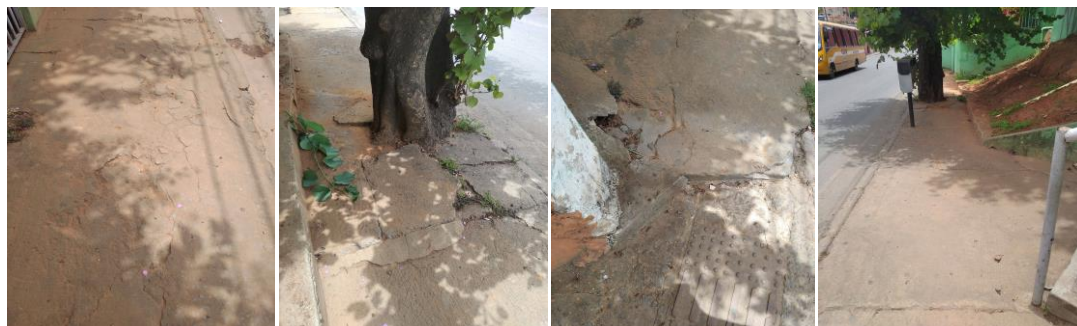
## Fotos Complementares - Detalhes do Passeio

ID	Itens Avaliados	Respostas	Nota
P_1	O Mobiliário urbano está dentro da faixa de serviço de 70 cm ?	Sim	-
P_2	Qual a largura livre do Passeio ?	Entre 1.20 m e 1.50 m	6
P_3	Tipo de revestimento da calçada ?	Concreto	10
P_4	Existência de Buracos ?	Poucos	5
P_5	Condições Gerais do Piso e meio-fio da calçada ?	Péssimo	0
P_6	Presença de desníveis ?	Médio	3
P_7	Tem rebaixamento de calçada para Pedestre ?	Não	10
P_8	Possui piso tátil ao longo da Calçada ?	Não	-
P_9	A calçada Possui Rebaixamento de Veículos correto ?	N.A	0
P_10	Existência de altura livre menor que 2,10 m ?	Não	-
P_11	O Passeio está no padrão da SMPU ?	Não	0
P_12	A testada possui prática de estacionamento sobre o passeio ?	Não	10
P_13	Existe algum dispositivo de Drenagem sobre a calçada ?	Não	0
P_14	Existe PED em frente a testada ?	Não	-
P_15	Existe FTP em frente a testada ?	Não	-
P_16	Classificação geral da calçada pelo pesquisador.	Ruim	0
