Lote 1 - Rota: Padre Pedro Pinto

Diagnóstico da Calçada	Qualidade do Serviço	
Endereço: Rua Padre Pedro Pinto, 3043	45	D
Data do Registro: 21/11/2019 09:59:41		
Num. Lote CTM: 210579000330

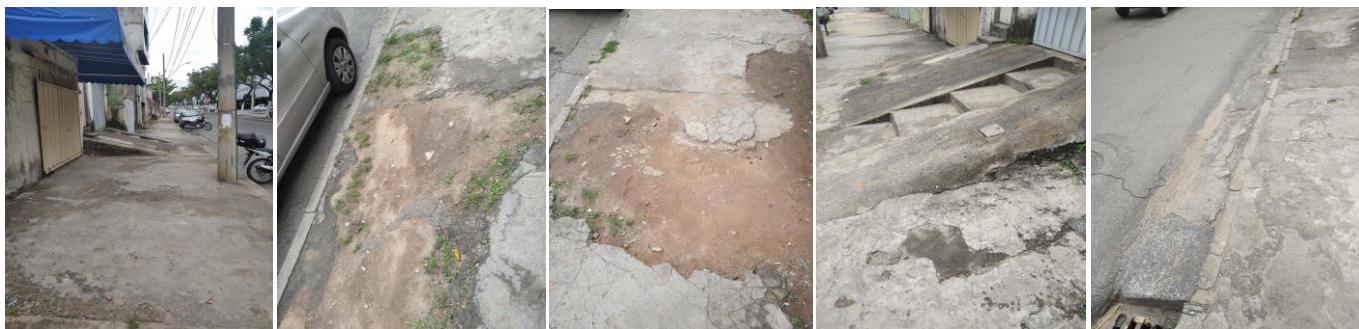
Fotos Complementares - Detalhes do Passeio

ID	Itens Avaliados	Respostas	Nota
P_1	O Mobiliário urbano está dentro da faixa de serviço de 70 cm ?	Sim	-
P_2	Qual a largura livre do Passeio ?	Acima de 1.50 m	10
P_3	Tipo de revestimento da calçada ?	Concreto	10
P_4	Existência de Buracos ?	Poucos	5
P_5	Condições Gerais do Piso e meio-fio da calçada ?	Péssimo	0
P_6	Presença de desníveis ?	Severo	0
P_7	Tem rebaixamento de calçada para Pedestre ?	Não	10
P_8	Possui piso tátil ao longo da Calçada ?	Não	-
P_9	A calçada Possui Rebaixamento de Veículos correto ?	Não	0
P_10	Existência de altura livre menor que 2,10 m ?	Não	-
P_11	O Passeio está no padrão da SMPU ?	Não	0
P_12	A testada possui prática de estacionamento sobre o passeio ?	Não	10
P_13	Existe algum dispositivo de Drenagem sobre a calçada ?	Não	0
P_14	Existe PED em frente a testada ?	Não	-
P_15	Existe FTP em frente a testada ?	Não	-
P_16	Classificação geral da calçada pelo pesquisador.	Ruim	0
