Diagnóstico da Calçada	Qualidade do Serviço	
Endereço: Av. Afonso Pena, 3880	78	B
Data do Registro: 02/11/2019 10:30:15		
Num. Lote CTM: 80293400430

Lote 5 - Rota: Afonso Pena

FRATAR
ENGENHARIA CONSULTIVA

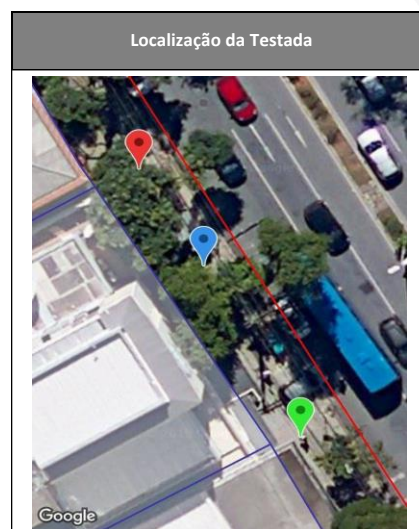
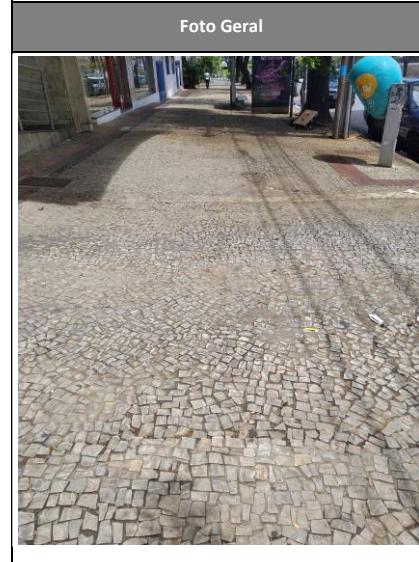
ID	Itens Avaliados	Respostas	Nota
P_1	O Mobiliário urbano está dentro da faixa de serviço de 70 cm ?	Sim	-
P_2	Qual a largura livre do Passeio ?	Acima de 1.50 m	10
P_3	Tipo de revestimento da calçada ?	Pedra Portuguesa	8
P_4	Existência de Buracos ?	Nenhum	10
P_5	Condições Gerais do Piso e meio-fio da calçada ?	Ótimo(a)	10
P_6	Presença de desníveis ?	Nenhum	10
P_7	Tem rebaixamento de calçada para Pedestre ?	Não	10
P_8	Possui piso tátil ao longo da Calçada ?	Sim	-
P_9	A calçada Possui Rebaixamento de Veículos correto ?	Não	0
P_10	Existência de altura livre menor que 2,10 m ?	Não	-
P_11	O Passeio está no padrão da SMPU ?	Não	0
P_12	A testada possui prática de estacionamento sobre o passeio ?	Não	10
P_13	Existe algum dispositivo de Drenagem sobre a calçada ?	Não	0
P_14	Existe PED em frente a testada ?	Sim	-
P_15	Existe FTP em frente a testada ?	Não	-
P_16	Classificação geral da calçada pelo pesquisador.	Ótimo(a)	10
