# Lote 1 - Rota: Padre Pedro Pinto

Diagnóstico da Calçada	Qualidade do Serviço	
Endereço: Rua Padre Pedro Pinto, 3500	47	D
Data do Registro: 21/11/2019 09:46:33		
Num. Lote CTM: 190152900005

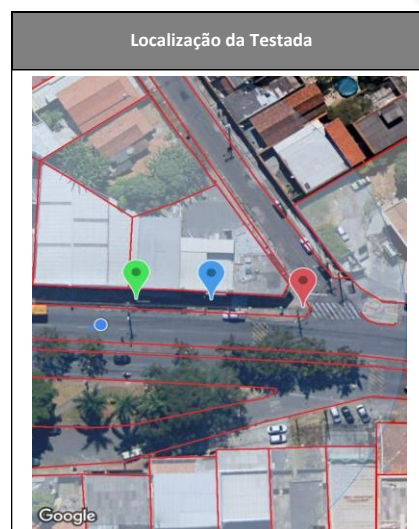
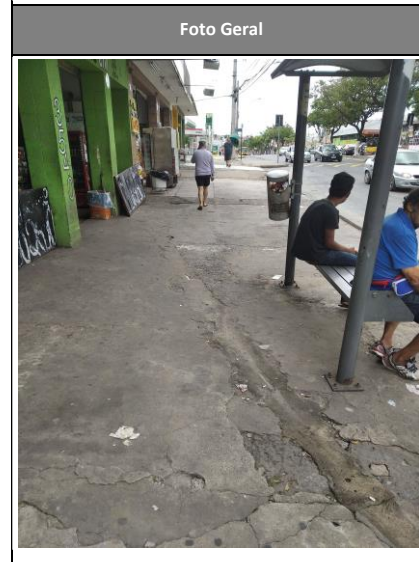
ID	Itens Avaliados	Respostas	Nota
P_1	O Mobiliário urbano está dentro da faixa de serviço de 70 cm ?	Não	-
P_2	Qual a largura livre do Passeio ?	Acima de 1.50 m	10
P_3	Tipo de revestimento da calçada ?	Concreto	10
P_4	Existência de Buracos ?	Poucos	5
P_5	Condições Gerais do Piso e meio-fio da calçada ?	Péssimo	0
P_6	Presença de desníveis ?	Médio	3
P_7	Tem rebaixamento de calçada para Pedestre ?	Sim	9
P_8	Possui piso tátil ao longo da Calçada ?	Não	-
P_9	A calçada Possui Rebaixamento de Veículos correto ?	N.A	0
P_10	Existência de altura livre menor que 2,10 m ?	Não	-
P_11	O Passeio está no padrão da SMPU ?	Não	0
P_12	A testada possui prática de estacionamento sobre o passeio ?	Não	10
P_13	Existe algum dispositivo de Drenagem sobre a calçada ?	Não	0
P_14	Existe PED em frente a testada ?	Sim	-
P_15	Existe FTP em frente a testada ?	Não	-
P_16	Classificação geral da calçada pelo pesquisador.	Ruim	0
