Diagnóstico da Calçada	Qualidade do Serviço	
Endereço: Av. João Pinheiro, s/nº	47	D
Data do Registro: 30/10/2019 10:43:47		
Num. Lote CTM: 10323100160

Diagnóstico da Calçada	Qualidade do Serviço		Complemento do Diagnóstico
Endereço: Av. João Pinheiro, s/nº Data do Registro: 30/10/2019 10:43:47 Num. Lote CTM: 10323100160	47	D

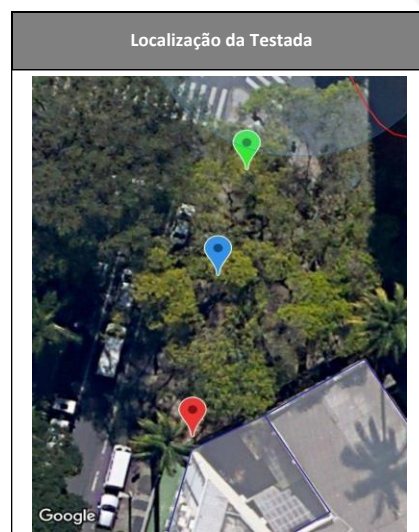
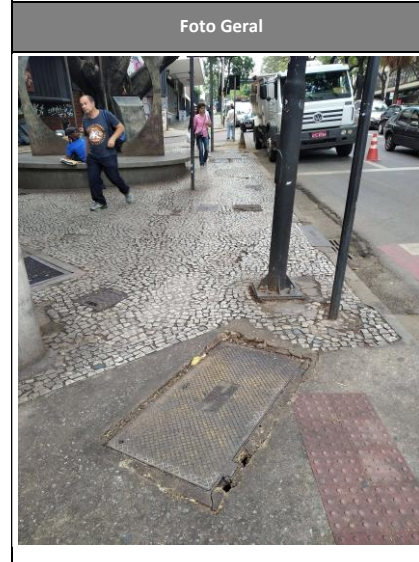
ID	Itens Avaliados	Respostas	Nota
P_1	O Mobiliário urbano está dentro da faixa de serviço de 70 cm ?	Não	-
P_2	Qual a largura livre do Passeio ?	Acima de 1.50 m	10
P_3	Tipo de revestimento da calçada ?	Bloco Intertravado de Concreto	8
P_4	Existência de Buracos ?	Poucos	5
P_5	Condições Gerais do Piso e meio-fio da calçada ?	Péssimo	5
P_6	Presença de desníveis ?	Nenhum	10
P_7	Tem rebaixamento de calçada para Pedestre ?	Sim	7
P_8	Possui piso tátil ao longo da Calçada ?	Não	-
P_9	A calçada Possui Rebaixamento de Veículos correto ?	N.A	0
P_10	Existência de altura livre menor que 2,10 m ?	Não	-
P_11	O Passeio está no padrão da SMPU ?	Não	0
P_12	A testada possui prática de estacionamento sobre o passeio ?	Não	10
P_13	Existe algum dispositivo de Drenagem sobre a calçada ?	Sim	0
P_14	Existe PED em frente a testada ?	Não	-
P_15	Existe FTP em frente a testada ?	Sim	-
P_16	Classificação geral da calçada pelo pesquisador.	Ruim	5
