Diagnóstico da Calçada	Qualidade do Serviço	
Endereço: Av. Ivaí, s/nº	64	C
Data do Registro: 12/11/2019 14:36:29		
Num. Lote CTM: 130569300170

Lote 1 - Rota: Noroeste

FRATAR
ENGENHARIA CONSULTIVA

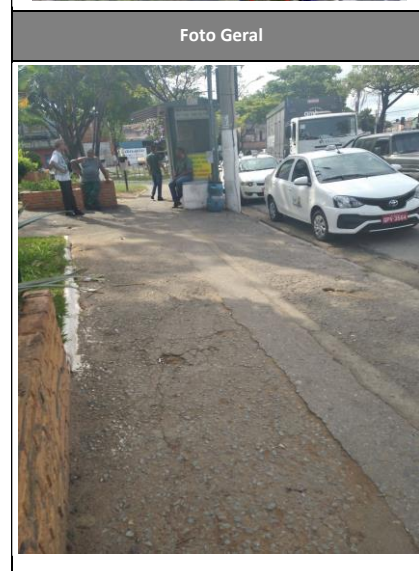
ID	Itens Avaliados	Respostas	Nota
P_1	O Mobiliário urbano está dentro da faixa de serviço de 70 cm ?	Sim	-
P_2	Qual a largura livre do Passeio ?	Acima de 1.50 m	10
P_3	Tipo de revestimento da calçada ?	Concreto	10
P_4	Existência de Buracos ?	Poucos	5
P_5	Condições Gerais do Piso e meio-fio da calçada ?	Regular	5
P_6	Presença de desníveis ?	Nenhum	10
P_7	Tem rebaixamento de calçada para Pedestre ?	Sim	9
P_8	Possui piso tátil ao longo da Calçada ?	Não	-
P_9	A calçada Possui Rebaixamento de Veículos correto ?	N.A	0
P_10	Existência de altura livre menor que 2,10 m ?	Não	-
P_11	O Passeio está no padrão da SMPU ?	Não	0
P_12	A testada possui prática de estacionamento sobre o passeio ?	Não	10
P_13	Existe algum dispositivo de Drenagem sobre a calçada ?	Não	0
P_14	Existe PED em frente a testada ?	Não	-
P_15	Existe FTP em frente a testada ?	Sim	-
P_16	Classificação geral da calçada pelo pesquisador.	Regular	5
