Diagnóstico da Calçada	Qualidade do Serviço	
Endereço: Rua Professor Morais, 5670	63	C
Data do Registro: 12/11/2019 15:22:09		
Num. Lote CTM: 10022000015

Diagnóstico da Calçada	Qualidade do Serviço		Complemento do Diagnóstico
Endereço: Rua Professor Moraes, 5670 Data do Registro: 12/11/2019 15:22:09 Num. Lote CTM: 10022000015	63	C

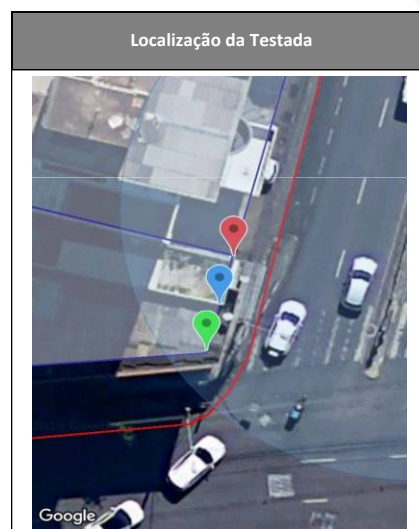
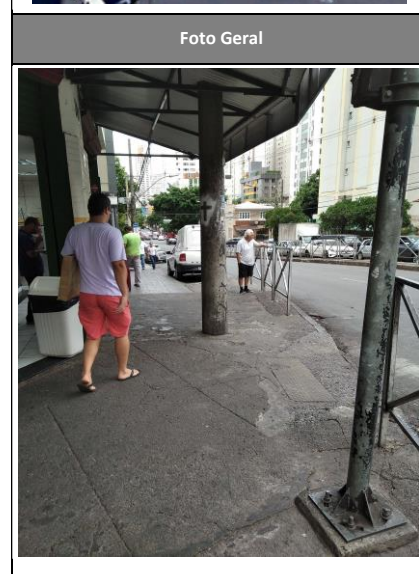
ID	Itens Avaliados	Respostas	Nota
P_1	O Mobiliário urbano está dentro da faixa de serviço de 70 cm ?	Não	-
P_2	Qual a largura livre do Passeio ?	Acima de 1.50 m	10
P_3	Tipo de revestimento da calçada ?	Concreto	10
P_4	Existência de Buracos ?	Poucos	10
P_5	Condições Gerais do Piso e meio-fio da calçada ?	Regular	5
P_6	Presença de desníveis ?	Nenhum	3
P_7	Tem rebaixamento de calçada para Pedestre ?	Sim	7
P_8	Possui piso tátil ao longo da Calçada ?	Não	-
P_9	A calçada Possui Rebaixamento de Veículos correto ?	N.A	0
P_10	Existência de altura livre menor que 2,10 m ?	Não	-
P_11	O Passeio está no padrão da SMPU ?	Não	0
P_12	A testada possui prática de estacionamento sobre o passeio ?	Não	10
P_13	Existe algum dispositivo de Drenagem sobre a calçada ?	Não	0
P_14	Existe PED em frente a testada ?	Não	-
P_15	Existe FTP em frente a testada ?	Sim	-
P_16	Classificação geral da calçada pelo pesquisador.	Regular	5
