Diagnóstico da Calçada	Qualidade do Serviço	
Endereço: Av. João Pinheiro, 450	56	C
Data do Registro: 02/11/2019 09:04:34		
Num. Lote CTM: 10216600380

Diagnóstico da Calçada	Qualidade do Serviço		Complemento do Diagnóstico
Endereço: Av. João Pinheiro, 450 Data do Registro: 02/11/2019 09:04:34 Num. Lote CTM: 10216600380	56	C

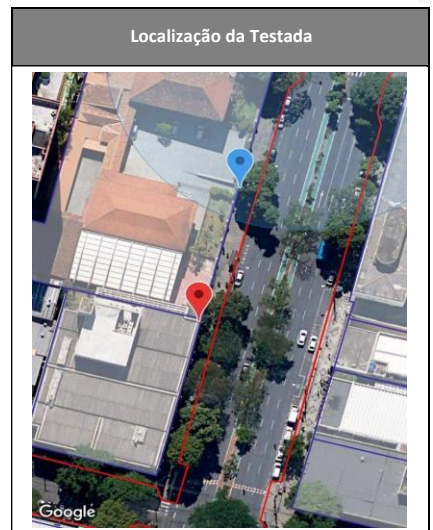
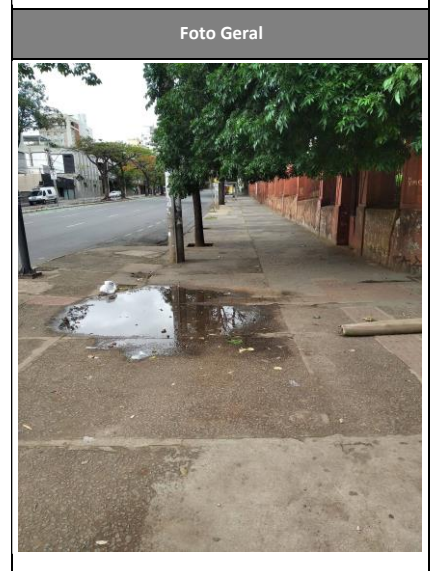
ID	Itens Avaliados	Respostas	Nota
P_1	O Mobiliário urbano está dentro da faixa de serviço de 70 cm ?	Sim	-
P_2	Qual a largura livre do Passeio ?	Acima de 1.50 m	10
P_3	Tipo de revestimento da calçada ?	Concreto	8
P_4	Existência de Buracos ?	Poucos	5
P_5	Condições Gerais do Piso e meio-fio da calçada ?	Péssimo	10
P_6	Presença de desníveis ?	Nenhum	10
P_7	Tem rebaixamento de calçada para Pedestre ?	Sim	7
P_8	Possui piso tátil ao longo da Calçada ?	Não	-
P_9	A calçada Possui Rebaixamento de Veículos correto ?	N.A	0
P_10	Existência de altura livre menor que 2,10 m ?	Sim	-
P_11	O Passeio está no padrão da SMPU ?	Não	0
P_12	A testada possui prática de estacionamento sobre o passeio ?	Não	10
P_13	Existe algum dispositivo de Drenagem sobre a calçada ?	Sim	0
P_14	Existe PED em frente a testada ?	Sim	-
P_15	Existe FTP em frente a testada ?	Sim	-
P_16	Classificação geral da calçada pelo pesquisador.	Ruim	10
