Lote 1 - Rota: Padre Pedro Pinto

Diagnóstico da Calçada	Qualidade do Serviço	
Endereço: Rua Padre Pedro Pinto, 706	62	C
Data do Registro: 22/11/2019 10:30:58		
Num. Lote CTM: 190102400155

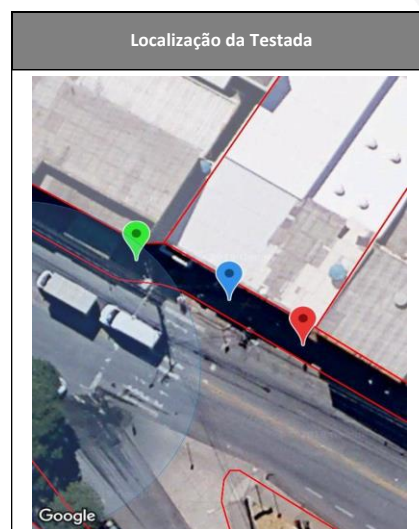
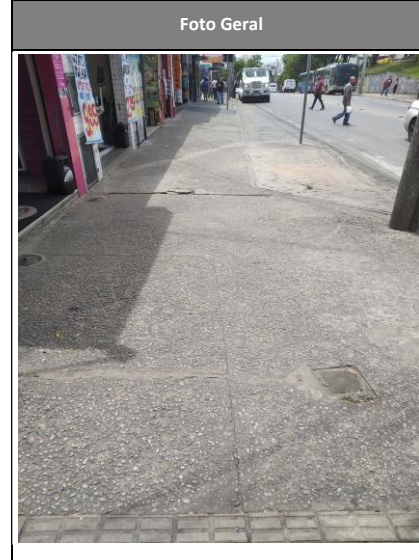
ID	Itens Avaliados	Respostas	Nota
P_1	O Mobiliário urbano está dentro da faixa de serviço de 70 cm ?	Sim	-
P_2	Qual a largura livre do Passeio ?	Acima de 1.50 m	10
P_3	Tipo de revestimento da calçada ?	Concreto	10
P_4	Existência de Buracos ?	Poucos	5
P_5	Condições Gerais do Piso e meio-fio da calçada ?	Regular	5
P_6	Presença de desníveis ?	Nenhum	10
P_7	Tem rebaixamento de calçada para Pedestre ?	Sim	7
P_8	Possui piso tátil ao longo da Calçada ?	Não	-
P_9	A calçada Possui Rebaixamento de Veículos correto ?	N.A	0
P_10	Existência de altura livre menor que 2,10 m ?	Não	-
P_11	O Passeio está no padrão da SMPU ?	Não	0
P_12	A testada possui prática de estacionamento sobre o passeio ?	Não	10
P_13	Existe algum dispositivo de Drenagem sobre a calçada ?	Não	0
P_14	Existe PED em frente a testada ?	Não	-
P_15	Existe FTP em frente a testada ?	Não	-
P_16	Classificação geral da calçada pelo pesquisador.	Regular	5
