Lote 4 - Rota: Contorno

Diagnóstico da Calçada	Qualidade do Serviço	
Endereço: Av.Contorno, 2419	90	B
Data do Registro: 04/11/2019 13:46:39		
Num. Lote CTM: 60003500175

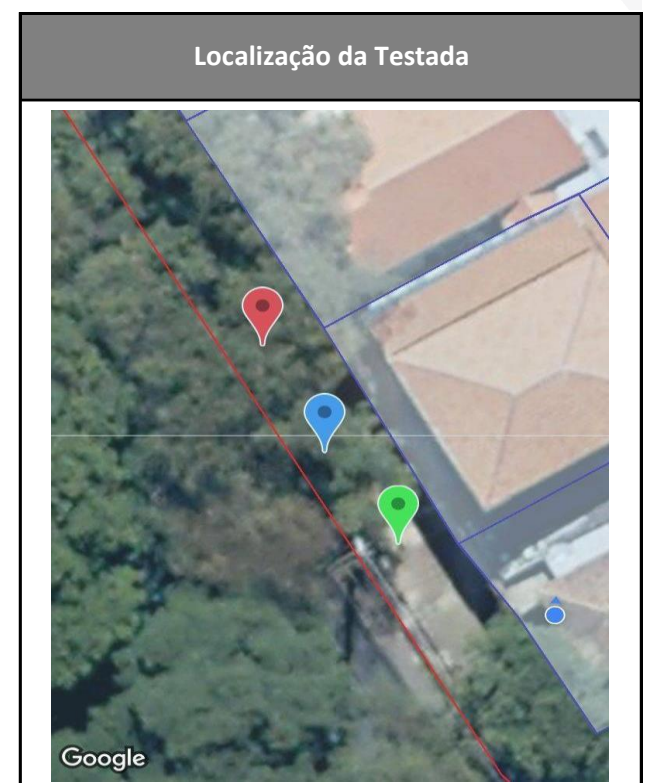
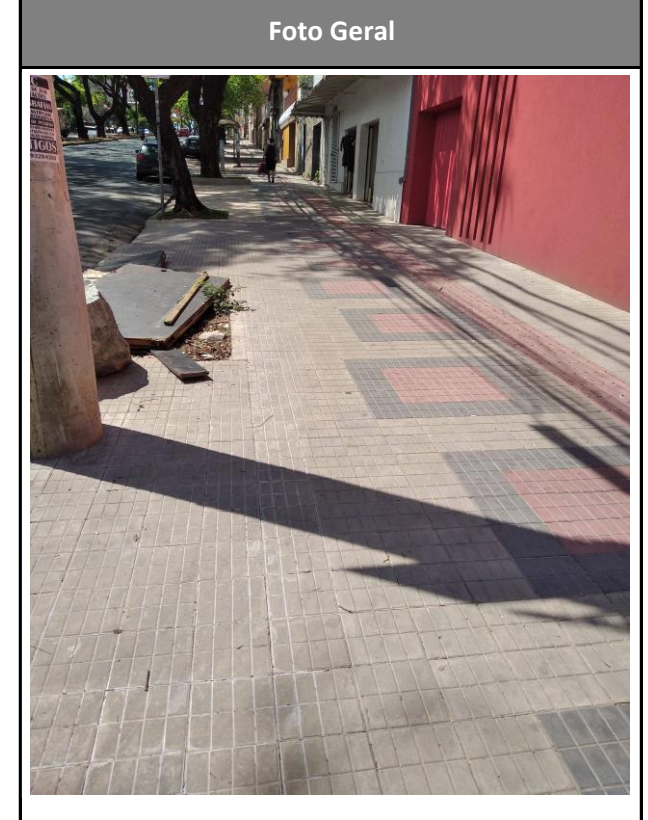
ID	Itens Avaliados	Respostas	Nota
P_1	O Mobiliário urbano está dentro da faixa de serviço de 70 cm ?	Sim	-
P_2	Qual a largura livre do Passeio ?	Acima de 1.50 m	10
P_3	Tipo de revestimento da calçada ?	Ladrilho Hidráulico	10
P_4	Existencia de Buracos ?	Nenhum	10
P_5	Condições Gerais do Piso e meio-fio da calçada ?	Ótimo(a)	10
P_6	Presença de desniveis ?	Nenhum	10
P_7	Tem rebaixamento de calçada para Pedestre ?	Não	10
P_8	Possui piso tátil ao longo da Calçada ?	Sim	-
P_9	A calçada Possui Rebaixamento de Veiculos correto ?	Sim	10
P_10	Existencia de altura livre menor que 2,10 m ?	Não	-
P_11	O Passeio está no padrao da SMPU ?	Não	0
P_12	A testada possui prática de estacionamento sobre o passeio ?	Não	10
P_13	Existe algum dispositivo de Drenagem sobre a calçada ?	Não	0
P_14	Existe PED em frente a testada ?	Não	-
P_15	Existe FTP em frente a testada ?	Não	-
P_16	Classificação geral da calçada pelo pesquisador.	Ótimo(a)	10
