Lote 4 - Rota: Contorno

FRATAR
ENGENHARIA CONSULTIVA

| Diagnóstico da Calçada | Qualidade do Serviço | |
| Endereço: Av.Contorno, 8851 | 72 | B |

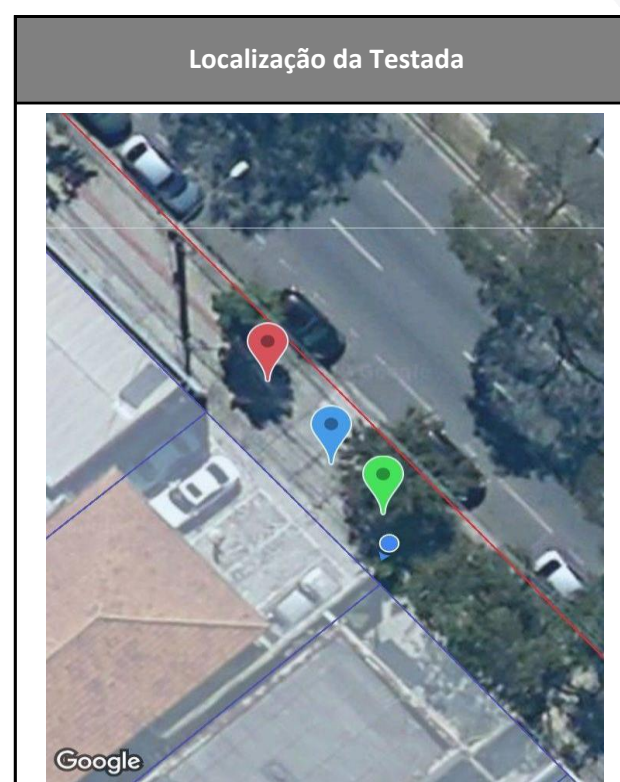
| ID | Itens Avaliados | Respostas | Nota |
|---|--|---|---|
| P_4 | Existencia de Buracos ? | Poucos | 5 |
| P_6 | Presença de desniveis ? | Leve | 7 |
| P_11 | O Passeio está no padrao da SMPU ? | Não | 0 |
| P_12 | A testada possui prática de estacionamento sobre o passeio ? | Sim | 0 |
