Diagnóstico da Calçada	Qualidade do Serviço	
Endereço: Rua Conceição do Mato Dentro, 507	88	B
Data do Registro: 28/10/2019 14:25:41		
Num. Lote CTM: 140212400375

Diagnóstico da Calçada	Qualidade do Serviço		Complemento do Diagnóstico
Endereço: Rua Conceição do Mato Dentro, 507 Data do Registro: 28/10/2019 14:25:41 Num. Lote CTM: 140212400375	88	B

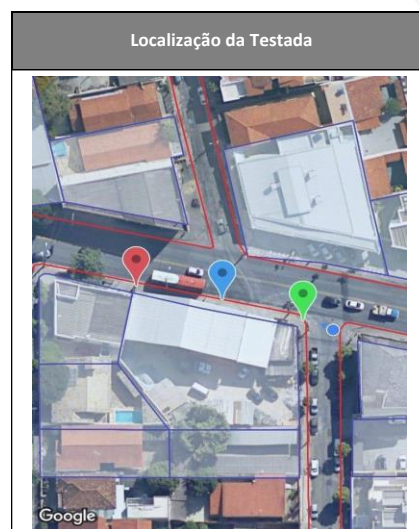
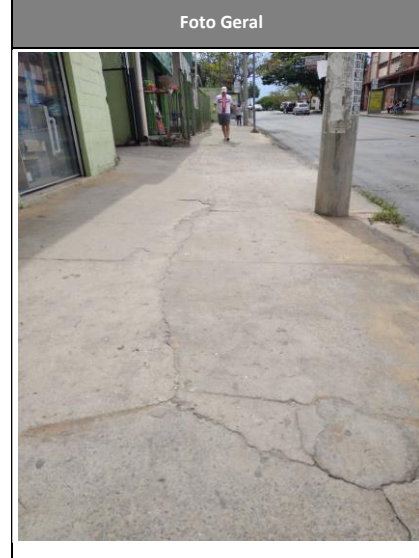
ID	Itens Avaliados	Respostas	Nota
P_1	O Mobiliário urbano está dentro da faixa de serviço de 70 cm ?	Sim	-
P_2	Qual a largura livre do Passeio ?	Acima de 1.50 m	10
P_3	Tipo de revestimento da calçada ?	Concreto	10
P_4	Existência de Buracos ?	Nenhum	10
P_5	Condições Gerais do Piso e meio-fio da calçada ?	Ótimo(a)	10
P_6	Presença de desníveis ?	Nenhum	10
P_7	Tem rebaixamento de calçada para Pedestre ?	Sim	8
P_8	Possui piso tátil ao longo da Calçada ?	Não	-
P_9	A calçada Possui Rebaixamento de Veículos correto ?	Sim	10
P_10	Existência de altura livre menor que 2,10 m ?	Não	-
P_11	O Passeio está no padrão da SMPU ?	Não	0
P_12	A testada possui prática de estacionamento sobre o passeio ?	Não	10
P_13	Existe algum dispositivo de Drenagem sobre a calçada ?	Não	0
P_14	Existe PED em frente a testada ?	Não	-
P_15	Existe FTP em frente a testada ?	Não	-
P_16	Classificação geral da calçada pelo pesquisador.	Ótimo(a)	10
