Diagnóstico da Calçada	Qualidade do Serviço	
Endereço: Av. Abílio Machado, 1892	42	D
Data do Registro: 08/11/2019 14:24:00		
Num. Lote CTM: 130052000070

Lote 1 - Rota: Noroeste

FRATAR
ENGENHARIA CONSULTIVA

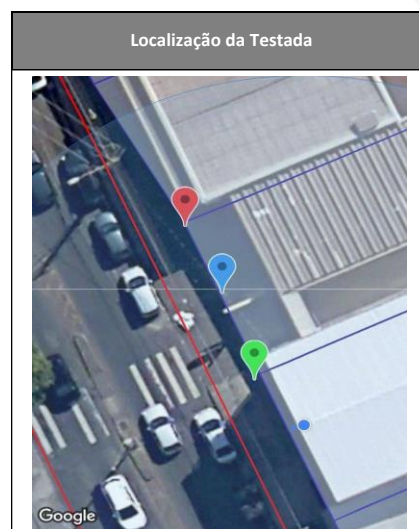
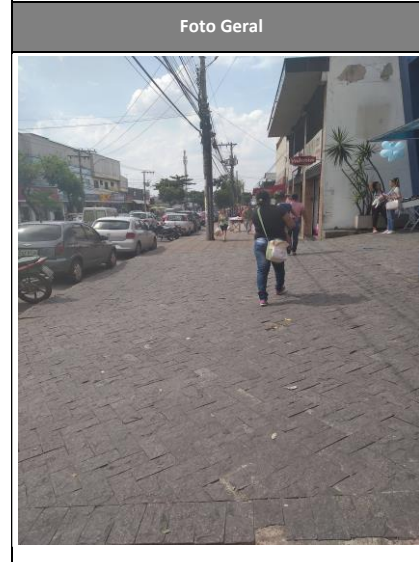
ID	Itens Avaliados	Respostas	Nota
P_1	O Mobiliário urbano está dentro da faixa de serviço de 70 cm ?	Sim	-
P_2	Qual a largura livre do Passeio ?	Acima de 1.50 m	10
P_3	Tipo de revestimento da calçada ?	Outro	0
P_4	Existência de Buracos ?	Poucos	5
P_5	Condições Gerais do Piso e meio-fio da calçada ?	Regular	5
P_6	Presença de desníveis ?	Leve	7
P_7	Tem rebaixamento de calçada para Pedestre ?	Não, mas deveria ter.	0
P_8	Possui piso tátil ao longo da Calçada ?	Não	-
P_9	A calçada Possui Rebaixamento de Veículos correto ?	Não	0
P_10	Existência de altura livre menor que 2,10 m ?	Não	-
P_11	O Passeio está no padrão da SMPU ?	Não	0
P_12	A testada possui prática de estacionamento sobre o passeio ?	Não	10
P_13	Existe algum dispositivo de Drenagem sobre a calçada ?	Não	0
P_14	Existe PED em frente a testada ?	Não	-
P_15	Existe FTP em frente a testada ?	Sim	-
P_16	Classificação geral da calçada pelo pesquisador.	Regular	5
