Lote 1 - Rota: Noroeste

FRATAR
ENGENHARIA CONSULTIVA

Diagnóstico da Calçada	Qualidade do Serviço	
Endereço: Av. Brigadeiro Eduardo Gomes, 907	65	C
Data do Registro: 26/11/2019 15:08:38		
Num. Lote CTM: 130475000275

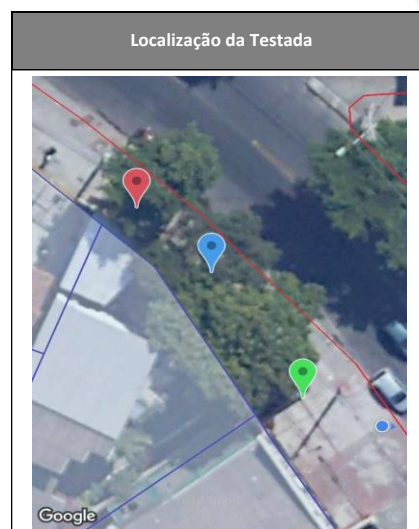
ID	Itens Avaliados	Respostas	Nota
P_1	O Mobiliário urbano está dentro da faixa de serviço de 70 cm ?	Não	-
P_2	Qual a largura livre do Passeio ?	Acima de 1.50 m	10
P_3	Tipo de revestimento da calçada ?	Concreto	10
P_4	Existência de Buracos ?	Poucos	5
P_5	Condições Gerais do Piso e meio-fio da calçada ?	Regular	5
P_6	Presença de desníveis ?	Nenhum	10
P_7	Tem rebaixamento de calçada para Pedestre ?	Não	10
P_8	Possui piso tátil ao longo da Calçada ?	Não	-
P_9	A calçada Possui Rebaixamento de Veículos correto ?	Não	0
P_10	Existência de altura livre menor que 2,10 m ?	Não	-
P_11	O Passeio está no padrão da SMPU ?	Não	0
P_12	A testada possui prática de estacionamento sobre o passeio ?	Não	10
P_13	Existe algum dispositivo de Drenagem sobre a calçada ?	Não	0
P_14	Existe PED em frente a testada ?	Não	-
P_15	Existe FTP em frente a testada ?	Não	-
P_16	Classificação geral da calçada pelo pesquisador.	Regular	5
