Lote 3 - Rota: Augusto de Lima

FRATAR
ENGENHARIA CONSULTIVA

Diagnóstico da Calçada	Qualidade do Serviço	
Endereço: Av. Augusto de Lima, 212	51	C
Data do Registro: 07/11/2019 08:33:47		
Num. Lote CTM: 10302700220

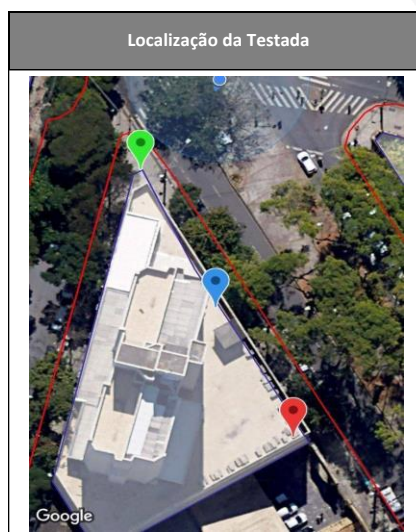
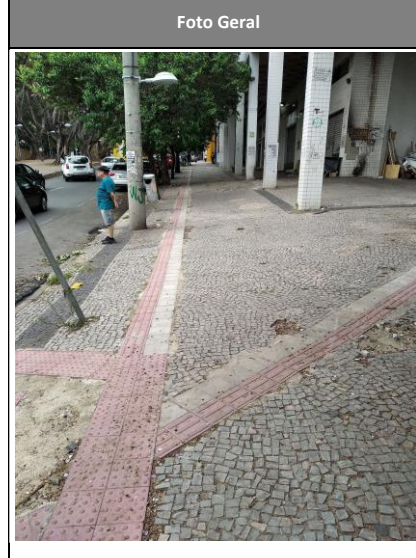
ID	Itens Avaliados	Respostas	Nota
P_1	O Mobiliário urbano está dentro da faixa de serviço de 70 cm ?	Sim	-
P_2	Qual a largura livre do Passeio ?	Acima de 1.50 m	10
P_3	Tipo de revestimento da calçada ?	Pedra Portuguesa	8
P_4	Existência de Buracos ?	Poucos	5
P_5	Condições Gerais do Piso e meio-fio da calçada ?	Péssimo	0
P_6	Presença de desníveis ?	Nenhum	10
P_7	Tem rebaixamento de calçada para Pedestre ?	Sim	8
P_8	Possui piso tátil ao longo da Calçada ?	Sim	-
P_9	A calçada Possui Rebaixamento de Veículos correto ?	N.A	0
P_10	Existência de altura livre menor que 2,10 m ?	Não	-
P_11	O Passeio está no padrão da SMPU ?	Não	0
P_12	A testada possui prática de estacionamento sobre o passeio ?	Não	10
P_13	Existe algum dispositivo de Drenagem sobre a calçada ?	Não	0
P_14	Existe PED em frente a testada ?	Não	-
P_15	Existe FTP em frente a testada ?	Sim	-
P_16	Classificação geral da calçada pelo pesquisador.	Ruim	0
