Diagnóstico da Calçada	Qualidade do Serviço	
Endereço: Av. João Pinheiro, 500	<b>51</b>	<b>C</b>
Data do Registro: 02/11/2019 09:08:07		
Num. Lote CTM: 10216600440

Diagnóstico da Calçada	Qualidade do Serviço		Complemento do Diagnóstico
Endereço: Av. João Pinheiro, 500 Data do Registro: 02/11/2019 09:08:07 Num. Lote CTM: 10216600440	51	C

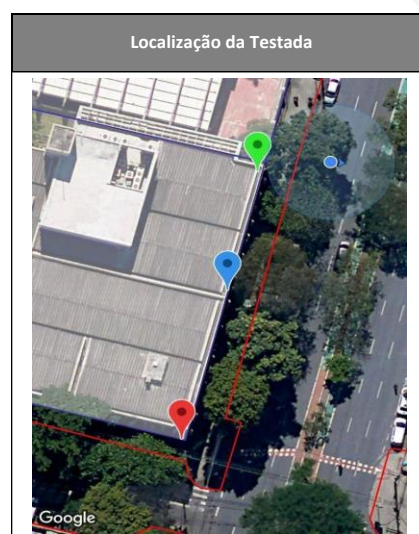
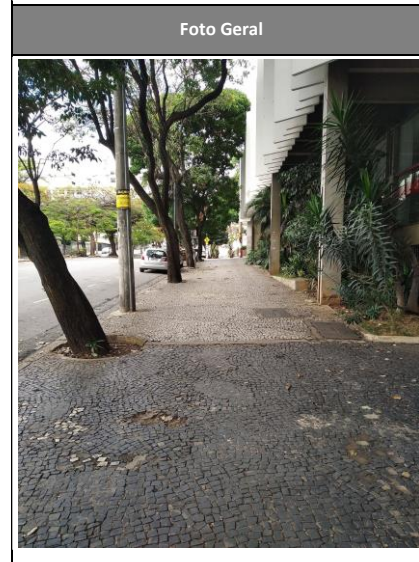
ID	Itens Avaliados	Respostas	Nota
P_1	O Mobiliario urbano está dentro da faixa de serviço de 70 cm ?	Sim	-
P_2	Qual a largura livre do Passeio ?	Acima de 1.50 m	10
P_3	Tipo de revestimento da caçada ?	Pedra Portuguesa	10
P_4	Existencia de Buracos ?	Poucos	5
P_5	Condições Gerais do Piso e meio-fio da calçada ?	Péssimo	0
P_6	Presença de desníveis ?	Nenhum	10
P_7	Tem rebaixamento de calçada para Pedestre ?	Sim	9
P_8	Possui piso tátil ao longo da Calçada ?	Não	-
P_9	A calçada Possui Rebaixamento de Veiculos correto ?	Não	0
P_10	Existencia de altura livre menor que 2,10 m ?	Não	-
P_11	O Passeio está no padrao da SMPU ?	Não	0
P_12	A testada possui prática de estacionamento sobre o passeio ?	Não	10
P_13	Existe algum dispositivo de Drenagem sobre a calçada ?	Não	0
P_14	Existe PED em frente a testada ?	Não	-
P_15	Existe FTP em frente a testada ?	Sim	-
P_16	Classificação geral da calçada pelo pesquisador.	Ruim	0
