# Lote 1 - Rota: Padre Pedro Pinto

Diagnóstico da Calçada	Qualidade do Serviço	
Endereço: Rua Padre Pedro Pinto, 1653	65	C
Data do Registro: 21/11/2019 12:41:40		
Num. Lote CTM: 190394300705

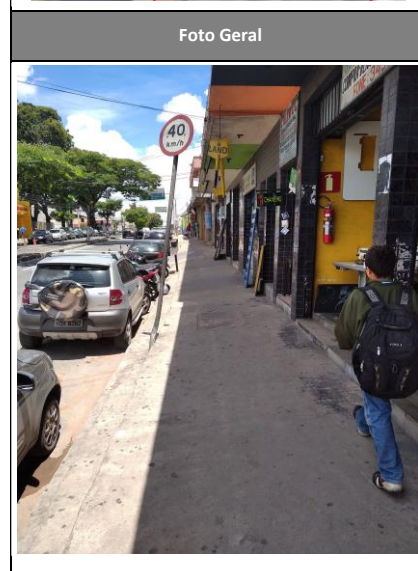
ID	Itens Avaliados	Respostas	Nota
P_1	O Mobiliário urbano está dentro da faixa de serviço de 70 cm ?	Sim	-
P_2	Qual a largura livre do Passeio ?	Acima de 1.50 m	10
P_3	Tipo de revestimento da calçada ?	Concreto	10
P_4	Existência de Buracos ?	Nenhum	10
P_5	Condições Gerais do Piso e meio-fio da calçada ?	Ótimo(a)	10
P_6	Presença de desníveis ?	Severo	0
P_7	Tem rebaixamento de calçada para Pedestre ?	Não	10
P_8	Possui piso tátil ao longo da Calçada ?	Não	-
P_9	A calçada Possui Rebaixamento de Veículos correto ?	N.A	0
P_10	Existência de altura livre menor que 2,10 m ?	Não	-
P_11	O Passeio está no padrão da SMPU ?	Não	0
P_12	A testada possui prática de estacionamento sobre o passeio ?	Não	10
P_13	Existe algum dispositivo de Drenagem sobre a calçada ?	Não	0
P_14	Existe PED em frente a testada ?	Não	-
P_15	Existe FTP em frente a testada ?	Não	-
P_16	Classificação geral da calçada pelo pesquisador.	Regular	5
