Lote 4 - Rota: Raja Gabáglia

Diagnóstico da Calçada	Qualidade do Serviço	
Endereço: Av. Álvares Cabral, 1119	61	C
Data do Registro: 20/11/2019 14:47:39		
Num. Lote CTM: 10157000210

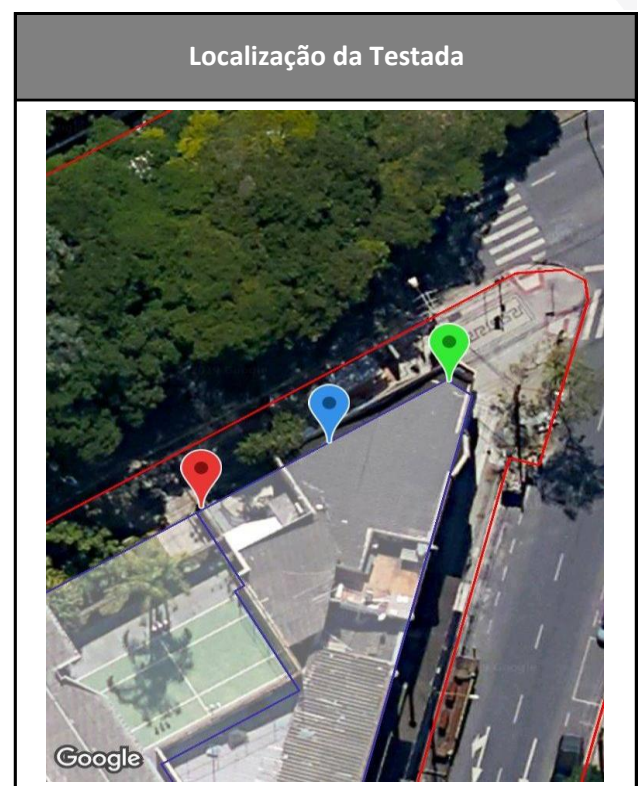
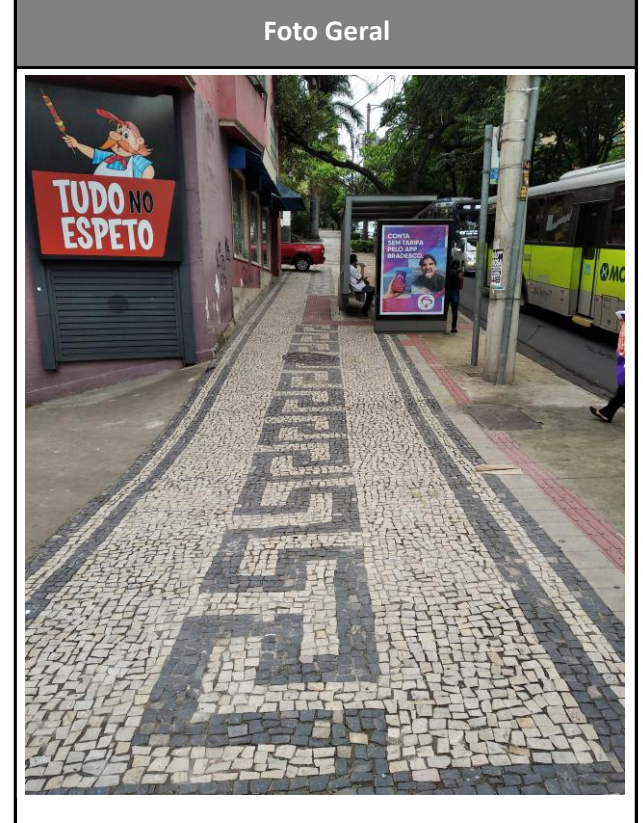
ID	Itens Avaliados	Respostas	Nota
P_1	O Mobiliário urbano está dentro da faixa de serviço de 70 cm ?	Sim	-
P_2	Qual a largura livre do Passeio ?	Acima de 1.50 m	10
P_3	Tipo de revestimento da calçada ?	Pedra Portuguesa	8
P_4	Existencia de Buracos ?	Poucos	5
P_5	Condições Gerais do Piso e meio-fio da calçada ?	Ótimo(a)	10
P_6	Presença de desniveis ?	Nenhum	10
P_7	Tem rebaixamento de calçada para Pedestre ?	Sim	8
P_8	Possui piso tátil ao longo da Calçada ?	Sim	-
P_9	A calçada Possui Rebaixamento de Veiculos correto ?	Não	0
P_10	Existencia de altura livre menor que 2,10 m ?	Não	-
P_11	O Passeio está no padrao da SMPU ?	Não	0
P_12	A testada possui prática de estacionamento sobre o passeio ?	Sim	0
P_13	Existe algum dispositivo de Drenagem sobre a calçada ?	Não	0
P_14	Existe PED em frente a testada ?	Sim	-
P_15	Existe FTP em frente a testada ?	Sim	-
P_16	Classificação geral da calçada pelo pesquisador.	Ótimo(a)	10
