Diagnóstico da Calçada	Qualidade do Serviço	
Endereço: Av. Andradas, s/nº	<b>70</b>	<b>C</b>
Data do Registro: 11/11/2019 10:05:29		
Num. Lote CTM: 10518000530

Diagnóstico da Calçada	Qualidade do Serviço		Complemento do Diagnóstico
Endereço: Av. Andradas, s/nº Data do Registro: 11/11/2019 10:05:29 Num. Lote CTM: 10518000530	70	C

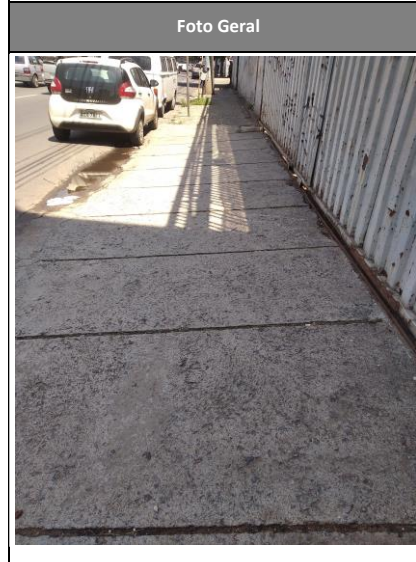
ID	Itens Avaliados	Respostas	Nota
P_1	O Mobiliário urbano está dentro da faixa de serviço de 70 cm ?	Sim	-
P_2	Qual a largura livre do Passeio ?	Acima de 1.50 m	10
P_3	Tipo de revestimento da calçada ?	Concreto	10
P_4	Existência de Buracos ?	Nenhum	10
P_5	Condições Gerais do Piso e meio-fio da calçada ?	Regular	5
P_6	Presença de desníveis ?	Nenhum	10
P_7	Tem rebaixamento de calçada para Pedestre ?	Não	10
P_8	Possui piso tátil ao longo da Calçada ?	Não	-
P_9	A calçada Possui Rebaixamento de Veículos correto ?	Não	0
P_10	Existência de altura livre menor que 2,10 m ?	Não	-
P_11	O Passeio está no padrão da SMPU ?	Não	0
P_12	A testada possui prática de estacionamento sobre o passeio ?	Não	10
P_13	Existe algum dispositivo de Drenagem sobre a calçada ?	Não	0
P_14	Existe PED em frente a testada ?	Não	-
P_15	Existe FTP em frente a testada ?	Não	-
P_16	Classificação geral da calçada pelo pesquisador.	Regular	5
