Diagnóstico da Calçada	Qualidade do Serviço	
Endereço: Av. Ivaí, 980	60	C
Data do Registro: 12/11/2019 14:22:35		
Num. Lote CTM: 130570000350

Lote 1 - Rota: Noroeste

FRATAR
ENGENHARIA CONSULTIVA

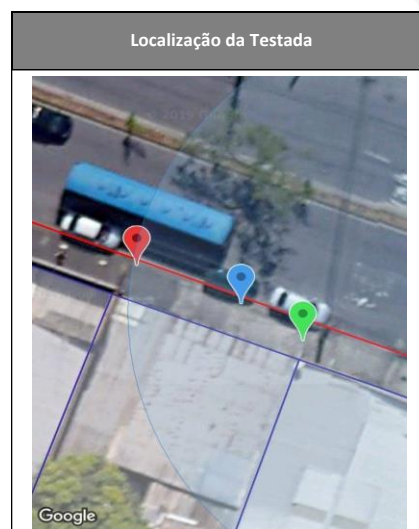
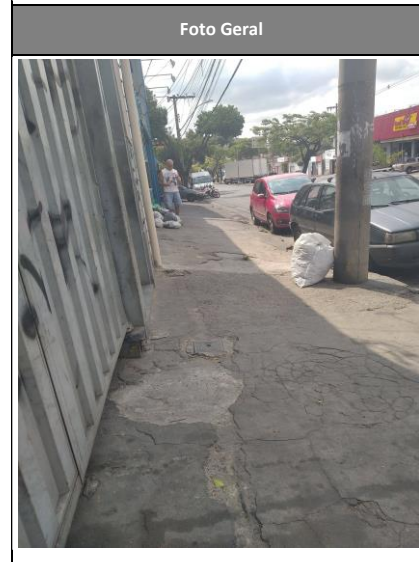
ID	Itens Avaliados	Respostas	Nota
P_1	O Mobiliário urbano está dentro da faixa de serviço de 70 cm ?	Sim	-
P_2	Qual a largura livre do Passeio ?	Acima de 1.50 m	10
P_3	Tipo de revestimento da calçada ?	Concreto	10
P_4	Existência de Buracos ?	Poucos	5
P_5	Condições Gerais do Piso e meio-fio da calçada ?	Regular	5
P_6	Presença de desníveis ?	Nenhum	10
P_7	Tem rebaixamento de calçada para Pedestre ?	Não	10
P_8	Possui piso tátil ao longo da Calçada ?	Não	-
P_9	A calçada Possui Rebaixamento de Veículos correto ?	Não	0
P_10	Existência de altura livre menor que 2,10 m ?	Não	-
P_11	O Passeio está no padrão da SMPU ?	Não	0
P_12	A testada possui prática de estacionamento sobre o passeio ?	Não	10
P_13	Existe algum dispositivo de Drenagem sobre a calçada ?	Não	0
P_14	Existe PED em frente a testada ?	Não	-
P_15	Existe FTP em frente a testada ?	Não	-
P_16	Classificação geral da calçada pelo pesquisador.	Ruim	0
