Lote 5 - Rota: Afonso Pena

FRATAR
ENGENHARIA CONSULTIVA

Diagnóstico da Calçada	Qualidade do Serviço	
Endereço: Av. Afonso Pena, 1420	88	B
Data do Registro: 02/11/2019 12:55:39		
Num. Lote CTM: 10324400215

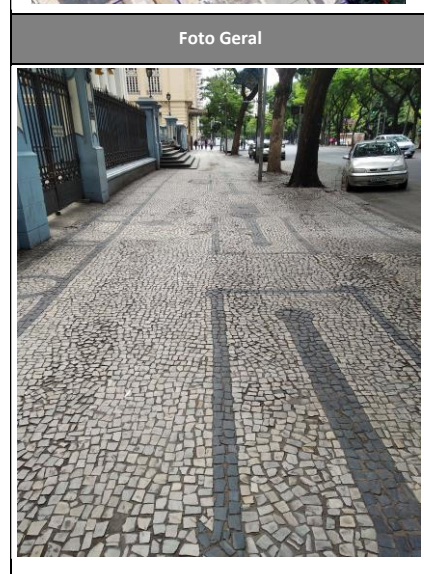
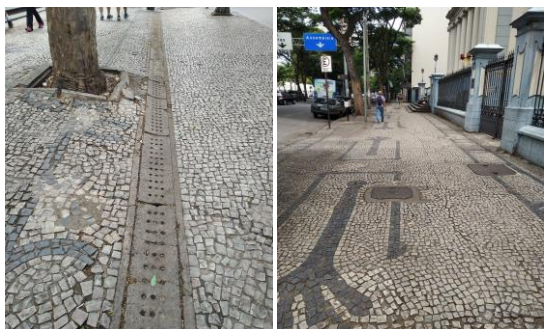
Fotos Complementares - Detalhes do Passeio

ID	Itens Avaliados	Respostas	Nota
P_1	O Mobiliário urbano está dentro da faixa de serviço de 70 cm ?	Sim	-
P_2	Qual a largura livre do Passeio ?	Acima de 1.50 m	10
P_3	Tipo de revestimento da calçada ?	Pedra Portuguesa	8
P_4	Existência de Buracos ?	Nenhum	10
P_5	Condições Gerais do Piso e meio-fio da calçada ?	Ótimo(a)	10
P_6	Presença de desníveis ?	Nenhum	10
P_7	Tem rebaixamento de calçada para Pedestre ?	Não	10
P_8	Possui piso tátil ao longo da Calçada ?	Não	-
P_9	A calçada Possui Rebaixamento de Veículos correto ?	Sim	0
P_10	Existência de altura livre menor que 2,10 m ?	Não	-
P_11	O Passeio está no padrão da SMPU ?	Não	0
P_12	A testada possui prática de estacionamento sobre o passeio ?	Não	10
P_13	Existe algum dispositivo de Drenagem sobre a calçada ?	Sim	0
P_14	Existe PED em frente a testada ?	Não	-
P_15	Existe FTP em frente a testada ?	Não	-
P_16	Classificação geral da calçada pelo pesquisador.	Ótimo(a)	10
