| Diagnóstico da Calçada | Qualidade do Serviço | |
| Endereço: Av. Abílio Machado, 510 | 52 | C |
| Data do Registro: 08/11/2019 09:56:01 | | |

Lote 1 - Rota: Noroeste

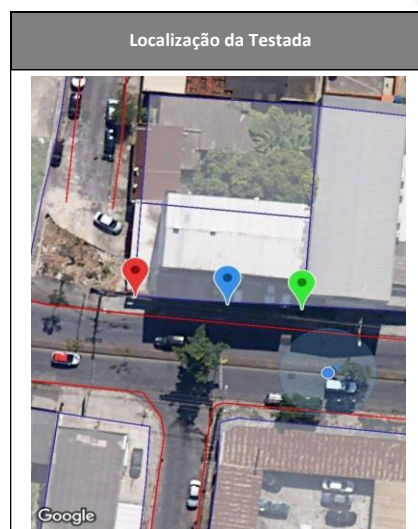
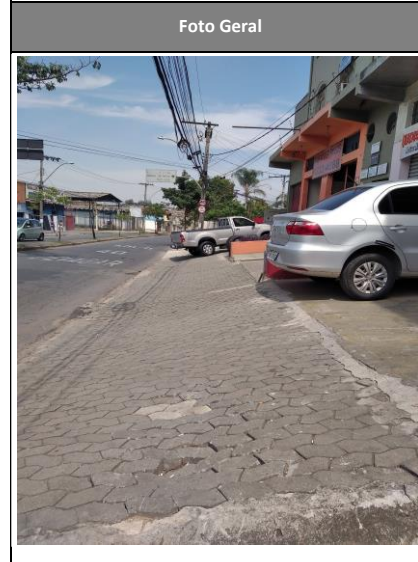
| ID | Itens Avaliados | Respostas | Nota |
|---|--|---|---|
| P_4 | Existência de Buracos ? | Poucos | 5 |
| P_5 | Condições Gerais do Piso e meio-fio da calçada ? | Regular | 5 |
| P_6 | Presença de desníveis ? | Leve | 7 |
| P_9 | A calçada Possui Rebaixamento de Veículos correto ? | Não | 0 |
| P_11 | O Passeio está no padrão da SMPU ? | Não | 0 |
| P_12 | A testada possui prática de estacionamento sobre o passeio ? | Sim | 0 |
| P_16 | Classificação geral da calçada pelo pesquisador. | Regular | 5 |
