Lote 5 - Rota: Afonso Pena

Diagnóstico da Calçada	Qualidade do Serviço	
Endereço: Av. Afonso Pena, 3139	68	C
Data do Registro: 01/11/2019 11:21:31		
Num. Lote CTM: 10076600030

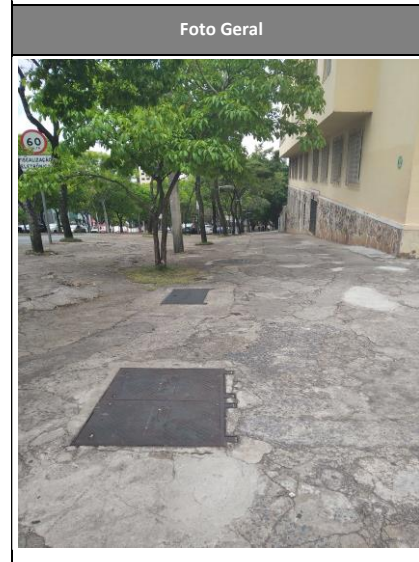
ID	Itens Avaliados	Respostas	Nota
P_1	O Mobiliário urbano está dentro da faixa de serviço de 70 cm ?	Sim	-
P_2	Qual a largura livre do Passeio ?	Acima de 1.50 m	10
P_3	Tipo de revestimento da calçada ?	Concreto	10
P_4	Existência de Buracos ?	Poucos	5
P_5	Condições Gerais do Piso e meio-fio da calçada ?	Ótimo(a)	10
P_6	Presença de desníveis ?	Severo	0
P_7	Tem rebaixamento de calçada para Pedestre ?	Sim	8
P_8	Possui piso tátil ao longo da Calçada ?	Não	-
P_9	A calçada Possui Rebaixamento de Veículos correto ?	Sim	10
P_10	Existência de altura livre menor que 2,10 m ?	Não	-
P_11	O Passeio está no padrão da SMPU ?	Não	0
P_12	A testada possui prática de estacionamento sobre o passeio ?	Não	10
P_13	Existe algum dispositivo de Drenagem sobre a calçada ?	Não	0
P_14	Existe PED em frente a testada ?	Não	-
P_15	Existe FTP em frente a testada ?	Sim	-
P_16	Classificação geral da calçada pelo pesquisador.	Regular	5
