# Lote 1 - Rota: Noroeste

**FRATAR**  
ENGENHARIA CONSULTIVA

Diagnóstico da Calçada	Qualidade do Serviço	
Endereço: Av. Ivaí, 52	63	C
Data do Registro: 25/11/2019 15:32:58		
Num. Lote CTM: 130580000825

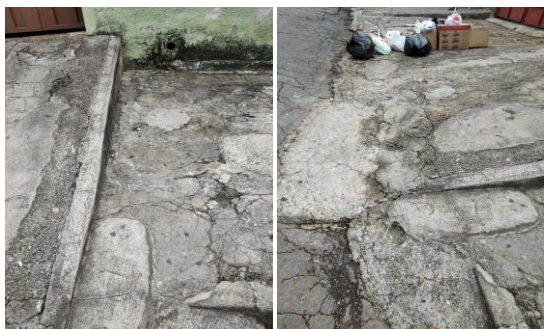
## Fotos Complementares - Detalhes do Passeio

ID	Itens Avaliados	Respostas	Nota
P_1	O Mobiliário urbano está dentro da faixa de serviço de 70 cm ?	Sim	-
P_2	Qual a largura livre do Passeio ?	Acima de 1.50 m	10
P_3	Tipo de revestimento da calçada ?	Concreto	10
P_4	Existência de Buracos ?	Nenhum	10
P_5	Condições Gerais do Piso e meio-fio da calçada ?	Regular	5
P_6	Presença de desníveis ?	Médio	3
P_7	Tem rebaixamento de calçada para Pedestre ?	Não	10
P_8	Possui piso tátil ao longo da Calçada ?	Não	-
P_9	A calçada Possui Rebaixamento de Veículos correto ?	Não	0
P_10	Existência de altura livre menor que 2,10 m ?	Não	-
P_11	O Passeio está no padrão da SMPU ?	Não	0
P_12	A testada possui prática de estacionamento sobre o passeio ?	Não	10
P_13	Existe algum dispositivo de Drenagem sobre a calçada ?	Não	0
P_14	Existe PED em frente a testada ?	Não	-
P_15	Existe FTP em frente a testada ?	Não	-
P_16	Classificação geral da calçada pelo pesquisador.	Regular	5
