Diagnóstico da Calçada	Qualidade do Serviço	
Endereço: Av. Portugal, s/nº	67	C
Data do Registro: 19/11/2019 12:35:35		
Num. Lote CTM: 200002800015

Diagnóstico da Calçada	Qualidade do Serviço		Complemento do Diagnóstico
Endereço: Av. Portugal, s/nº Data do Registro: 19/11/2019 12:35:35 Num. Lote CTM: 200002800015	67	C

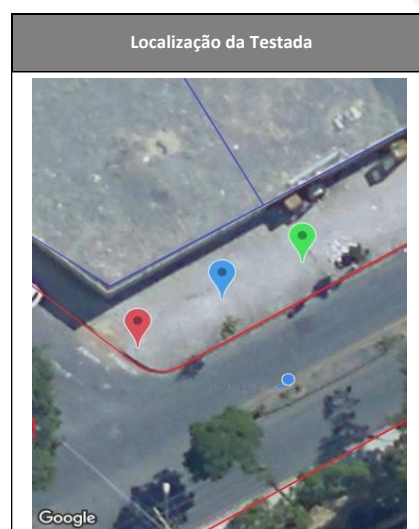
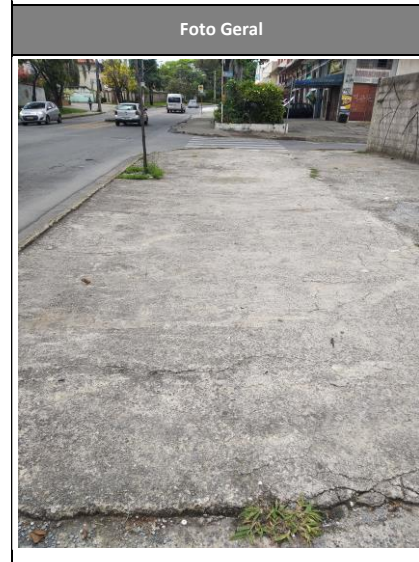
ID	Itens Avaliados	Respostas	Nota
P_1	O Mobiliário urbano está dentro da faixa de serviço de 70 cm ?	Sim	-
P_2	Qual a largura livre do Passeio ?	Acima de 1.50 m	10
P_3	Tipo de revestimento da calçada ?	Concreto	10
P_4	Existência de Buracos ?	Nenhum	10
P_5	Condições Gerais do Piso e meio-fio da calçada ?	Regular	5
P_6	Presença de desníveis ?	Nenhum	10
P_7	Tem rebaixamento de calçada para Pedestre ?	Sim	7
P_8	Possui piso tátil ao longo da Calçada ?	Não	-
P_9	A calçada Possui Rebaixamento de Veículos correto ?	N.A	0
P_10	Existência de altura livre menor que 2,10 m ?	Não	-
P_11	O Passeio está no padrão da SMPU ?	Não	0
P_12	A testada possui prática de estacionamento sobre o passeio ?	Não	10
P_13	Existe algum dispositivo de Drenagem sobre a calçada ?	Não	0
P_14	Existe PED em frente a testada ?	Não	-
P_15	Existe FTP em frente a testada ?	Não	-
P_16	Classificação geral da calçada pelo pesquisador.	Regular	5
