Diagnóstico da Calçada	Qualidade do Serviço	
Endereço: Av. Contorno, 615	<b>79</b>	<b>B</b>
Data do Registro: 30/10/2019 10:45:38		
Num. Lote CTM: 40002700260

# Lote 4 - Rota: Contorno

**FRATAR**  
ENGENHARIA CONSULTIVA

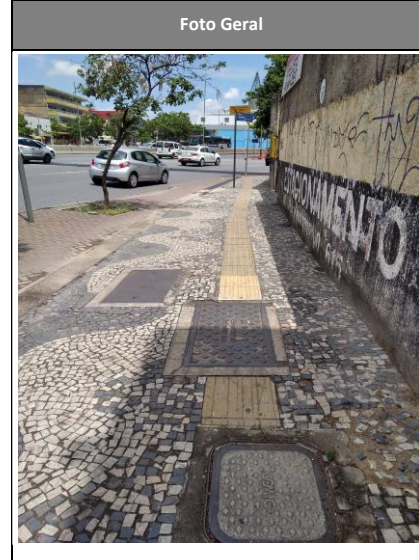
ID	Itens Avaliados	Respostas	Nota
P_1	O Mobiliário urbano está dentro da faixa de serviço de 70 cm ?	Sim	-
P_2	Qual a largura livre do Passeio ?	Entre 1.20 m e 1.50 m	6
P_3	Tipo de revestimento da calçada ?	Pedra Portuguesa	8
P_4	Existência de Buracos ?	Poucos	5
P_5	Condições Gerais do Piso e meio-fio da calçada ?	Ótimo(a)	10
P_6	Presença de desníveis ?	Nenhum	10
P_7	Tem rebaixamento de calçada para Pedestre ?	Não	10
P_8	Possui piso tátil ao longo da Calçada ?	Sim	-
P_9	A calçada Possui Rebaixamento de Veículos correto ?	Sim	10
P_10	Existência de altura livre menor que 2,10 m ?	Não	-
P_11	O Passeio está no padrão da SMPU ?	Não	0
P_12	A testada possui prática de estacionamento sobre o passeio ?	Não	10
P_13	Existe algum dispositivo de Drenagem sobre a calçada ?	Sim	0
P_14	Existe PED em frente a testada ?	Não	-
P_15	Existe FTP em frente a testada ?	Não	-
P_16	Classificação geral da calçada pelo pesquisador.	Ótimo(a)	10
